EKSPERTYZA DENDROLOGICZNA POMNIKÓW PRZYRODY ZLOKALIZOWANYCH NA TERENIE MIASTA OSTROŁĘKI

Wykonawca: mgr inżynier leśnictwa Tomasz Zych – specjalista z zakresu leśnictwa, drzewnictwa i łośnictwa.
zam. Kruszevo 70, 07-440 Goworowo

KRUSZEVO 9 grudnia 2019 r.

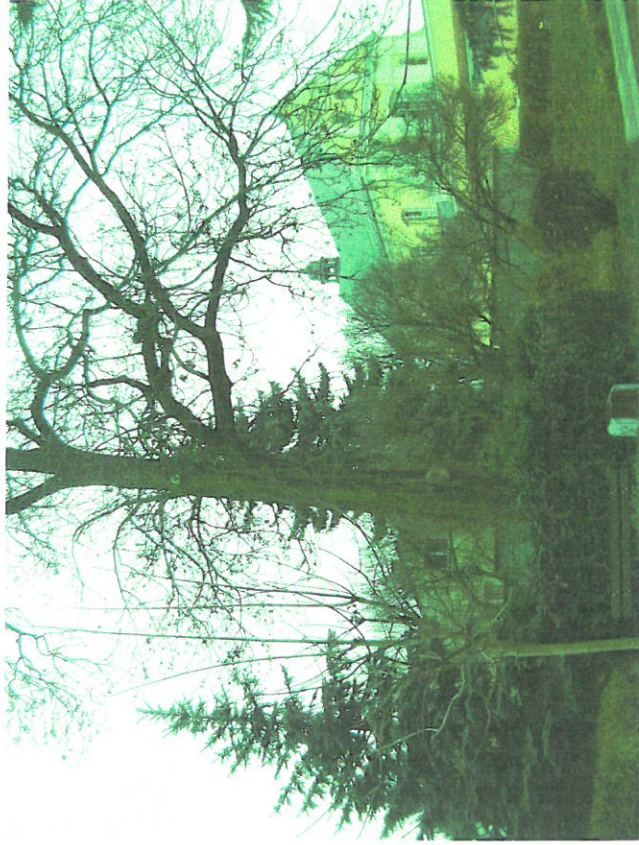
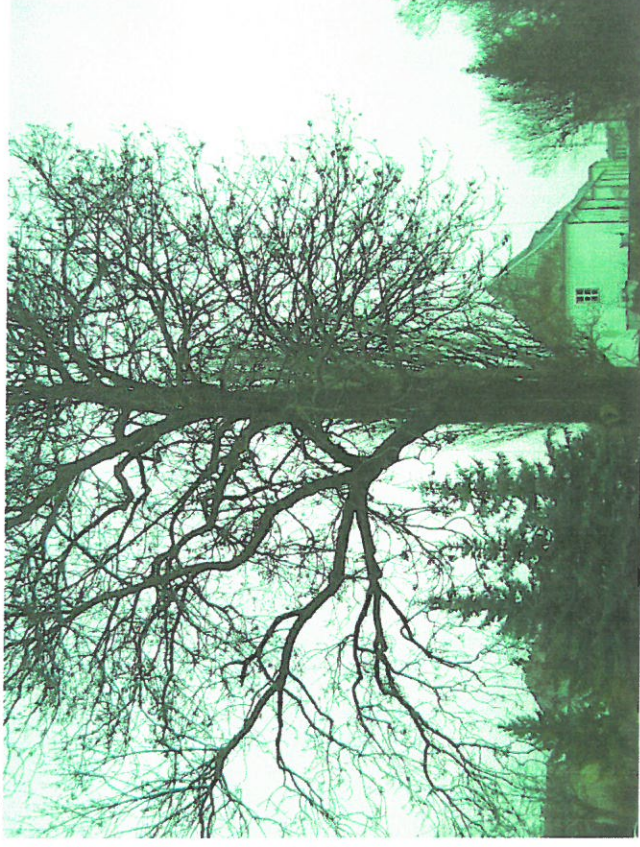
1. Jesion wyniosły – rośnie na skwerze im. dr Józefa Psarskiego na styku ulic Kościuszki i Staszica na trawniku.

„Pomnik przyrody”. Rośnie w odległości 20 m od ulicy Staszica, 7,2 m od ogrodzenia z białej cegły sąsiedniej posesji. Jesion jest b. lekko pochylony na zachód. Jest to drzewo zdrowe, symetryczne z prawidłową statyką.

W latach poprzednich usuwano grube i cienkie gałęzie w sposób prawidłowy. Rany są bądź zarosnięte lub jeszcze zarastają. Od strony Pn i Pn-Z są dwie zdrowe, zarosnięte listwy mrozowe biegnące od podstawy drzewa do góry

do ok. 7-8 m. W koronie jest posusz gałęziowy gruby i cienki do pilnego usunięcia (cięcia sanitarne).

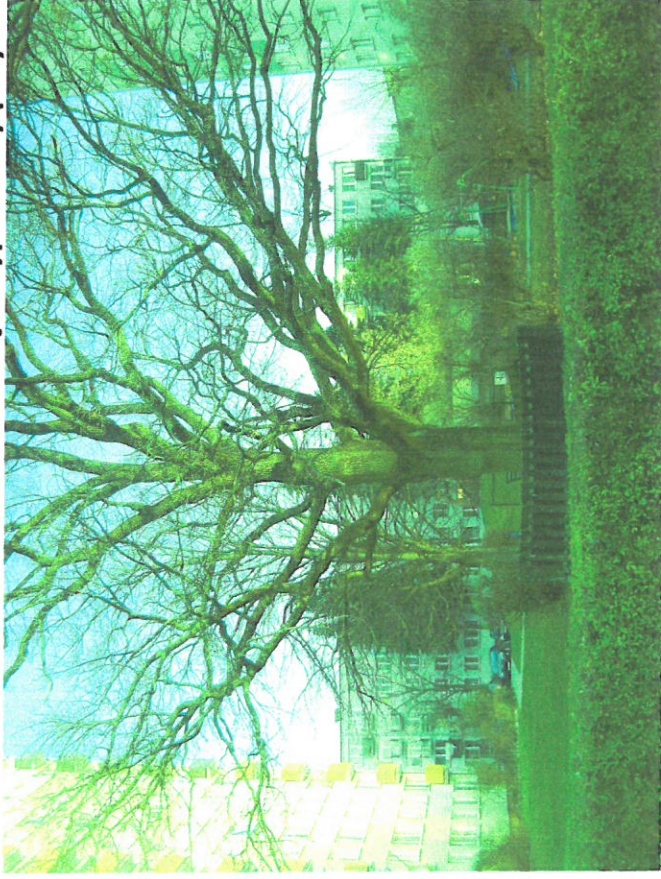
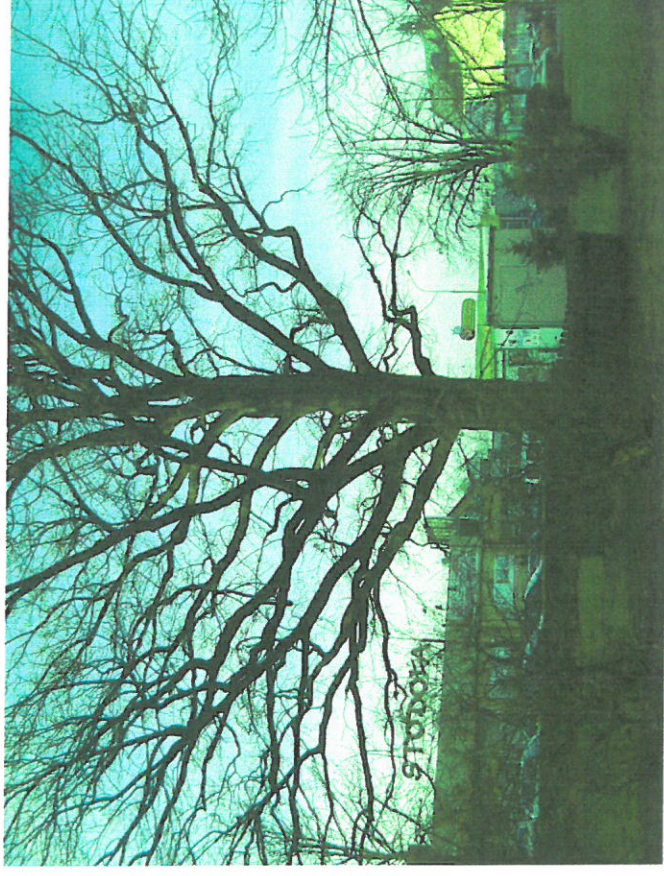
Dąb szypułkowy przy ulicy Bogusławskiego i 11 Listopada

2. Dąb szypułkowy – rośnie na trawniku pomiędzy budynkami wielorodzinnymi ul. Starosty Kosa 2A i 11 Listopada 1. Rośnie samotnie bez kolizji z budynkami i innymi drzewami. Tabliczki „Pomnik przyrody” brak. Jest ogrodzony drewnianym płotkiem ze sztachet i słupków. Sztachety i słupki częściowo spróchniałe, przechylone, pokryte zielonymi glonami. Wymiary ogrodzenia: 4,20 x 4,15 x 0,9 m. Dąb rośnie w odległości: od ul. Bogustawskiego (od skraju asfaltu)-18,1 m; od chodnika dla pieszych-9,9 m; od budynku ul. Starosty Kosa 2A-18,4 m; od najbliższych drzew (klonów)-8 i 12,5 m. Drzewo jest zdrowe, symetryczne, statyka prawidłowa. Na pniu zarosnięte cięcia po usuwaniu w latach poprzednich gałęzi na różnych wysokościach. Cięcia były wykonywane prawidłowo. W koronie występuje liczny posusz gruby i cienki – do pilnego usunięcia (cięcia sanitarne).

Należy również uzupełnić brakującą tabliczkę „Pomnik przyrody” i wykonać naprawę bądź wymianę ogrodzenia. Na bieżąco należy usuwać śmieci znajdujące się przy drzewie.

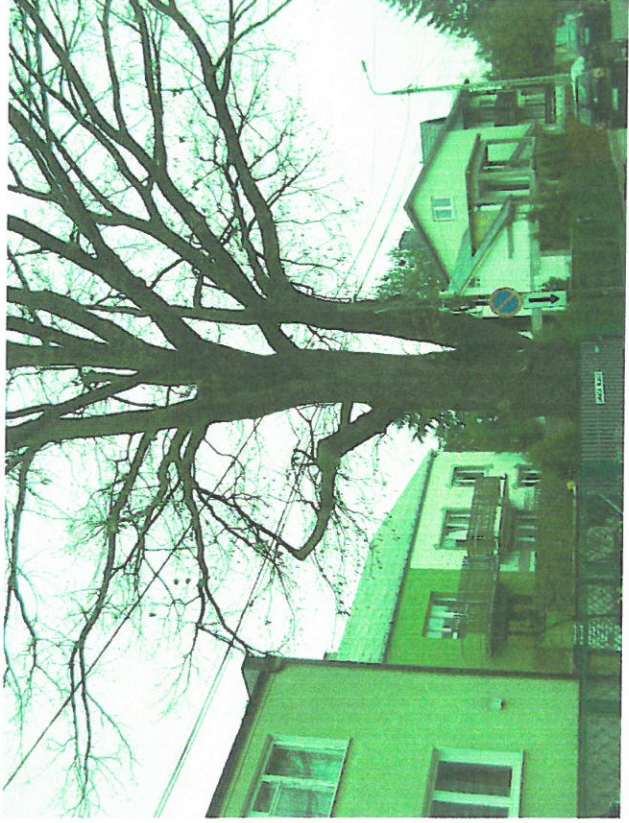
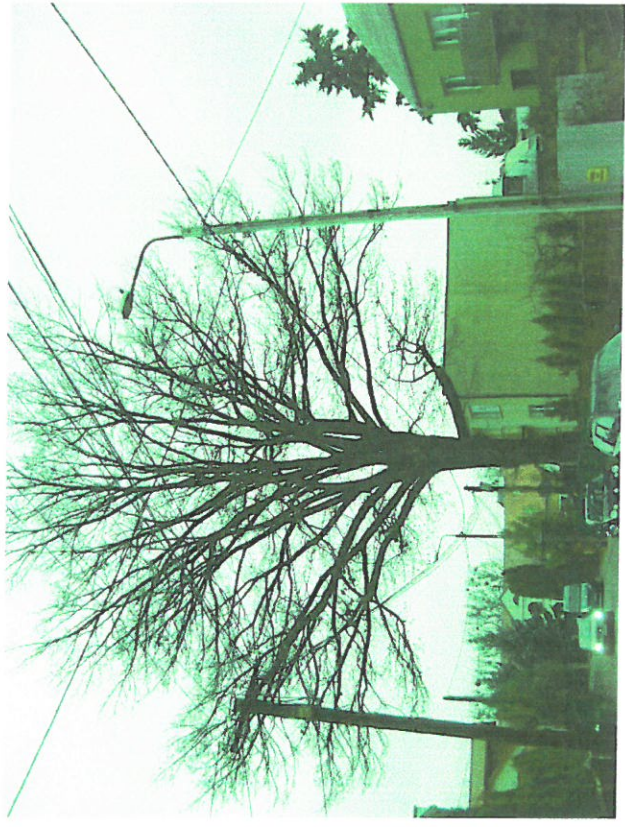
Dąb szypułkowy przy ulicy Poprzecznej

3. Dąb szypułkowy – rośnie na ogrodzonej posesji prywatnej ul. Poprzeczna 5B przy samej bramie wjazdowej i w kolizji z ogrodzeniem sąsiedniej posesji Poprzeczna nr 7. Tabliczka „Pomnik przyrody” jest. Drzewo jest zdrowe z bardzo rozbudowaną koroną. Pień drzewa od wysokości 3,1 m ma dwie grube odnogi korony. Jedna rośnie pionowo, druga odchylona jest na Pd-Z.
Dąb rośnie w odległości: bezpośrednio przy ogrodzeniu posesji nr 5A; od ogrodzenia posesji nr 7-0,8 m; od skraju asfaltu-2,3 m. Gałęzie drzewa sięgają zarówno do budynku mieszkalnego nr 5A jak i budynku nr 4 znajdującego się po drugiej stronie ulicy. Bezpośrednio pod koroną drzewa znajduje się na wysokości 6,0 m linia energetyczna

i linia telefoniczna. Wokół podstawy drzewa-w odległości do 3 a nawet 4 metrów korzenie dębu uniosły nawierzchnię asfaltową i chodnikową. Być może szkody są poczynione przez korzenie również w infrastrukturze podziemnej. Na pniu drzewa na różnej wysokości były w latach poprzednich przeprowadzane cięcia techniczne - wykonane na ogół prawidłowo. Rany po cięciach zarośnięte a niektóre w fazie zarastania. Drzewo jest asymetryczne ze złą statyką na skutek silnej asymetrii. W koronie drzewa znajduje się posusz cienki i gruby.

Proponowane zabiegi do wykonania- wykonanie cięć technicznych i sanitarnych poprzez:

- skrócenie gałęzi od strony posesji nr 4 o 1/3 ich długości w ilości 14 sztuk.
- skrócenie gałęzi od strony posesji nr 5A o 1/3 ich długości w ilości 7 sztuk.
- usunięcie pilne posuzu gałęziowego.

Należy również rozważyć wariant usunięcia tego dębu ze względu na zagrożenie z jego strony dla ludzi i wszelkiej infrastruktury.

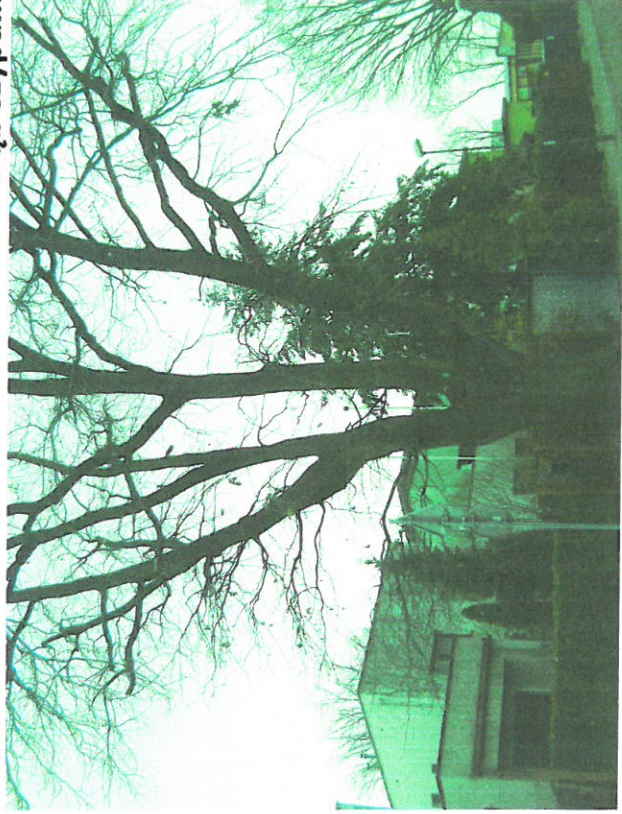
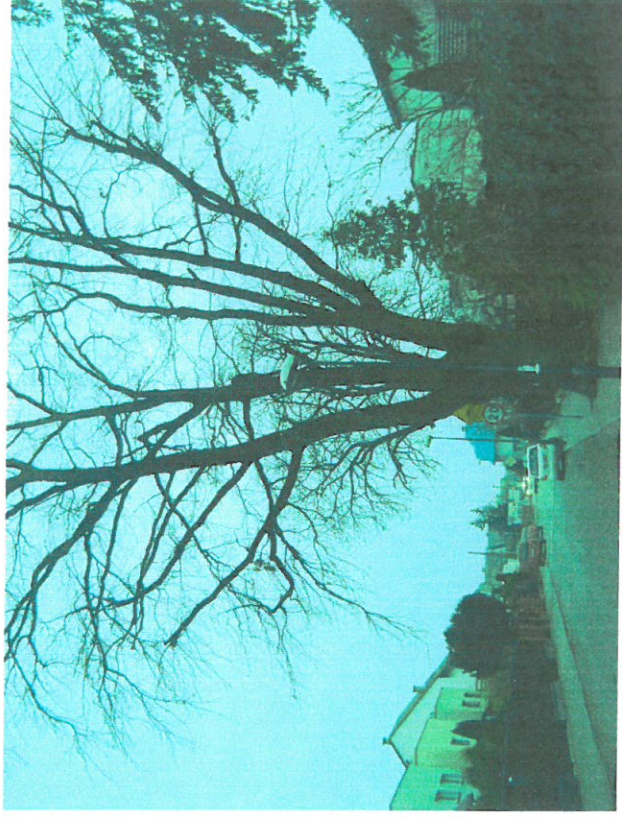
Dąb szypułkowy przy ulicy Baśniowej

4. Dąb szypułkowy – dąb rośnie przy ulicy Baśniowej nr 16 bezpośrednio przy metalowym ogrodzeniu posesji. Tabliczka „Pomnik przyrody” jest. Drzewo jest zdrowe, asymetryczne na stronę południowo zachodnią. Od wysokości 3,20 m od podstawy ma trzy pnie. Posiada zarośnięte lub częściowo zarośnięte rany po usuwaniu w latach poprzednich gałęzi na różnej wysokości pnia. Cięcia te były wykonywane prawidłowo. Dąb rośnie w odległości: na styku z ogrodzeniem posesji nr 16; 0,7 m od nawierzchni asfaltowej ulicy; od budynku nr 16- 9,7 m. Pień dębu wrastający w ogrodzenie posesji nr 16 powoduje jego dewastację; korzenie niszczą nawierzchnię wylewki betonowej i płyt wokół drzewa. Zagrożona jest infrastruktura podziemna w otoczeniu dębu.

Proponowane zabiegi do wykonania – wykonanie cięć technicznych i sanitarnych poprzez:

- skrócenie o 1/3 długości gałęzi od strony posesji nr 15 (po drugiej stronie ulicy Baśniowej).
- bardzo pilne usunięcie posuszu gałęziowego.

Należy również rozważyć usunięcie tego drzewa ze względu na zagrożenia z jego strony dla ludzi i infrastruktury.

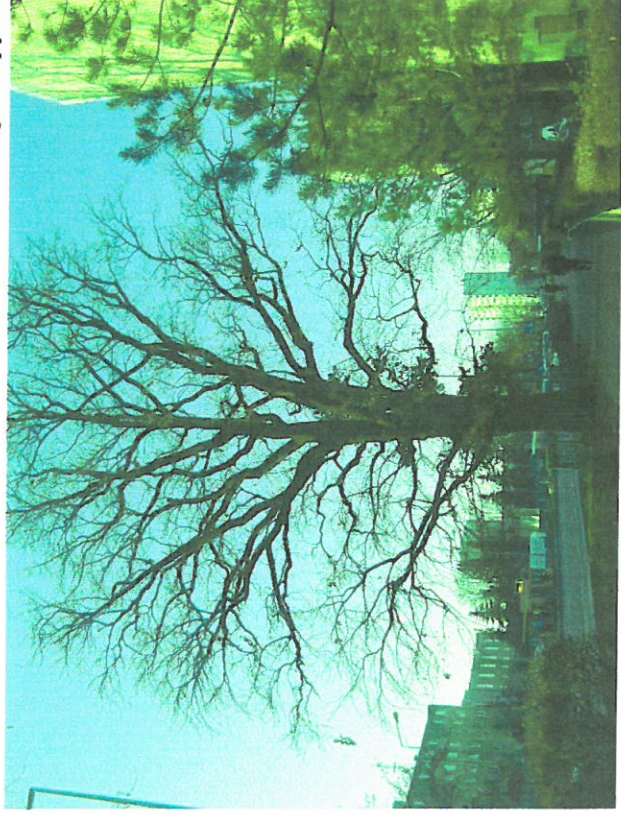
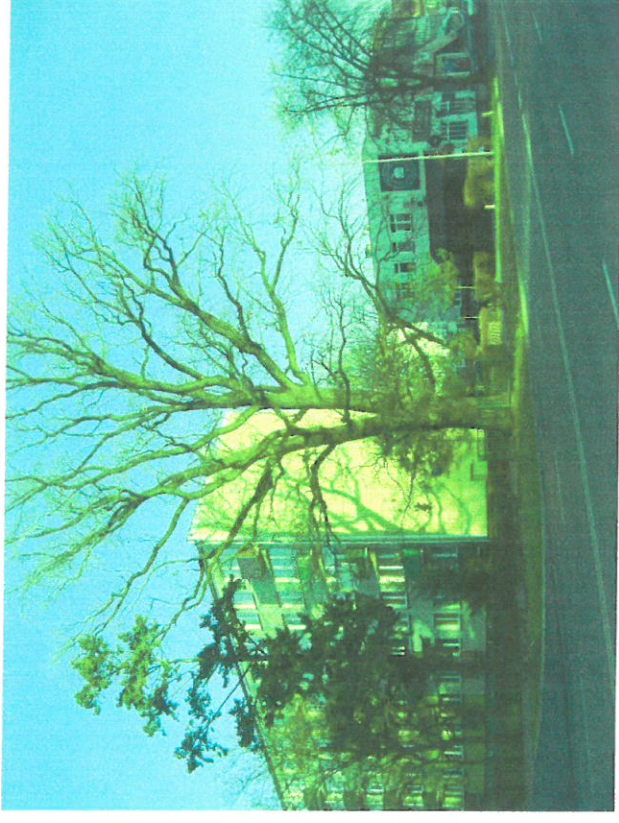
Dąb szypułkowy przy ulicy 11 Listopada 19

5. Dąb szypułkowy – rośnie przy ulicy 11 Listopada 28 (bezpośrednio przy bloku nr 19) na trawniku pomiędzy asfaltową nawierzchnią ulicy a chodnikiem dla pieszych. Posiada dwie tabliczki „Pomnik przyrody”.

Drzewo jest zdrowe. Od wysokości 6,5 m od podstawy ma dwa pnie. Kilka gałęzi sięga (w rzucie pionowym)

na nawierzchnię ulicy 11 Listopada. Jeden konar drzewa styka się ze ścianą boczną budynku mieszkalnego nr 19.

Drzewo jest symetryczne, statyka prawidłowa.

Proponowane zabiegi do wykonania poprzez wykonanie cięć technicznych i sanitarnych:

- skrócenie czterech konarów o 1/3 długości rosnących nad jezdnią.
- skrócenie o 1/3 długości dwóch konarów stykających się z budynkiem mieszkalnym nr 19.
- bardzo pilne usunięcie posuszu gałęziowego.

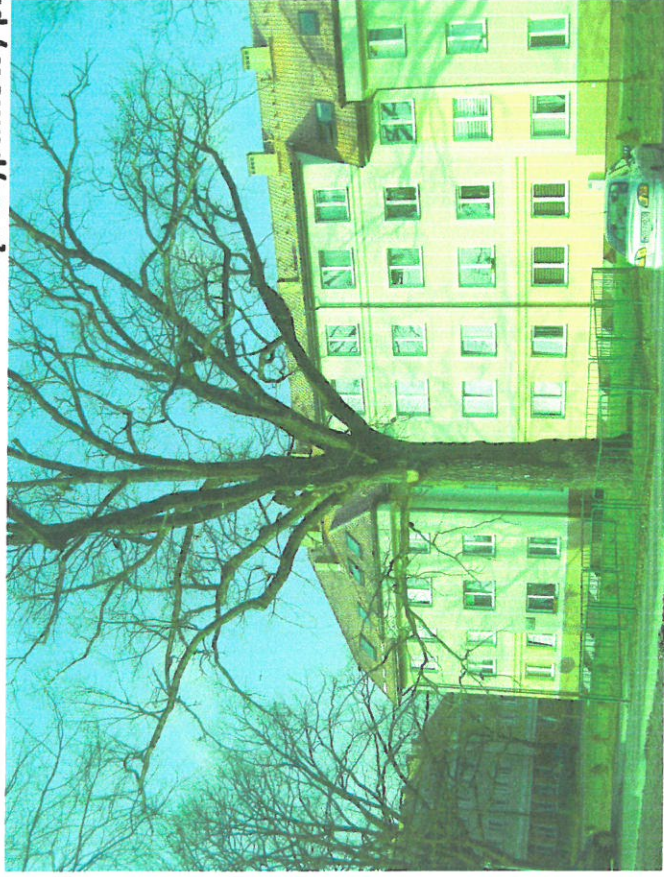
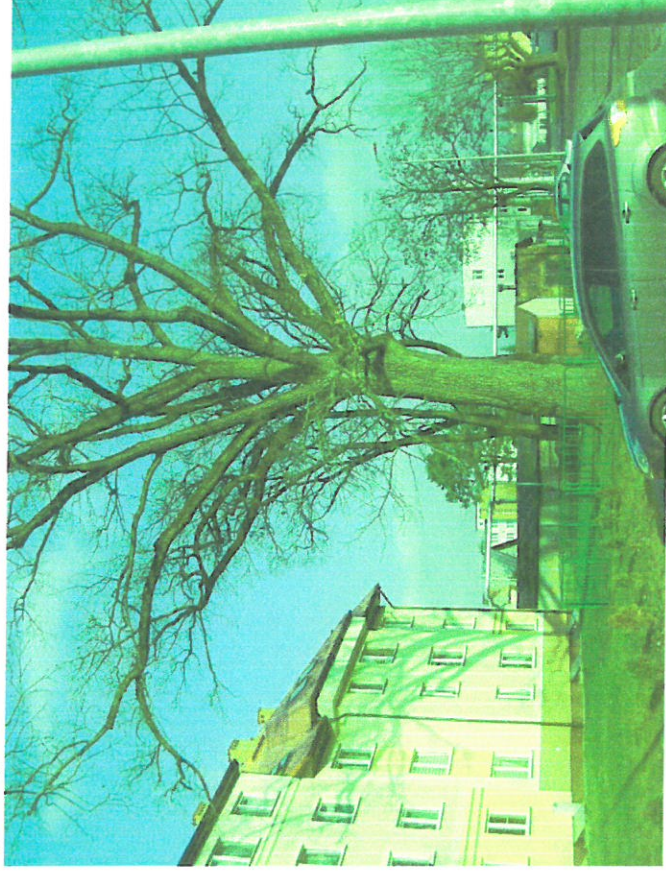
Dąb szypułkowy przy ulicy Księcia Mieszka I nr 1

6. Dąb szypułkowy – rośnie przy ulicy Księcia Mieszka I nr budynku 1 (dawna lokalizacja ulica Braterstwa Broni 2) przy budynku wielorodzinnym 3-piętrowym. Rośnie na trawniku przed budynkiem, otoczony ogrodzeniem metalowym z rurek stalowych pomalowanych na kolor zielony. Wymiary ogrodzenia: 8,25 x 8,35 x 1,27 m. Najbliższe duże drzewo – topola rośnie po drugiej stronie ulicy w odległości 13,80 m.

Od krawędzi jezdni odległość 6,80 m; od budynku nr 1 14,90 m. Drzewo jest zdrowe, symetryczne, statyka prawidłowa. Tabliczka „Pomnik przyrody” jest. Gałęzie drzewa nie kolidują z żadną infrastrukturą ani nie zagrażają ludziom i pojazdom. W koronie sporo posuszu grubego i cienkiego, widoczne stare cięcia gałęzi.

Proponowane sanitarne zabiegi do wykonania:

- usunięcie posuszu z korony drzewa.
- usunięcie kikuta odłamanej gałęzi od strony Pd-Z o dł. ok 4,0 m na wysokości ok. 10,0 m.

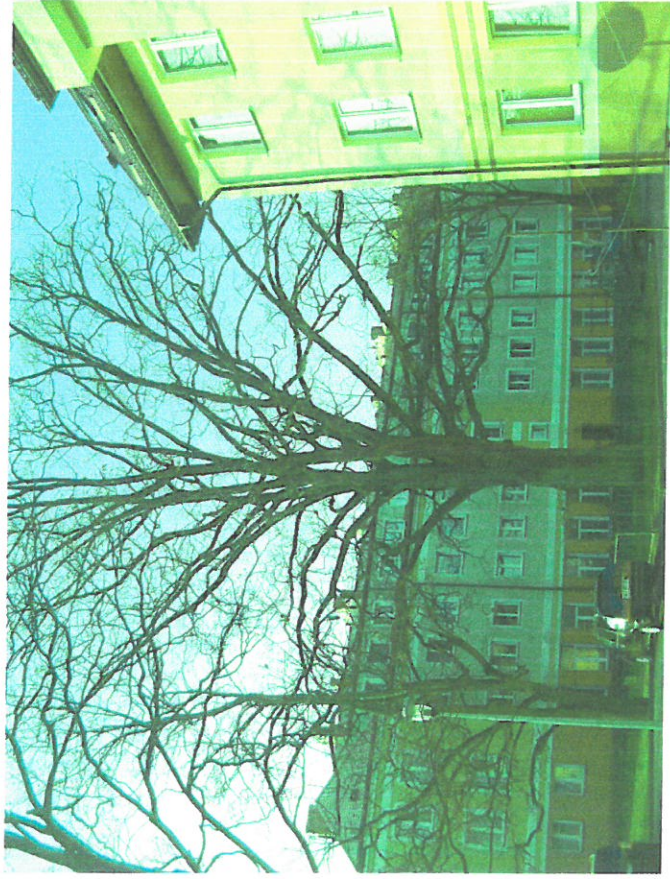
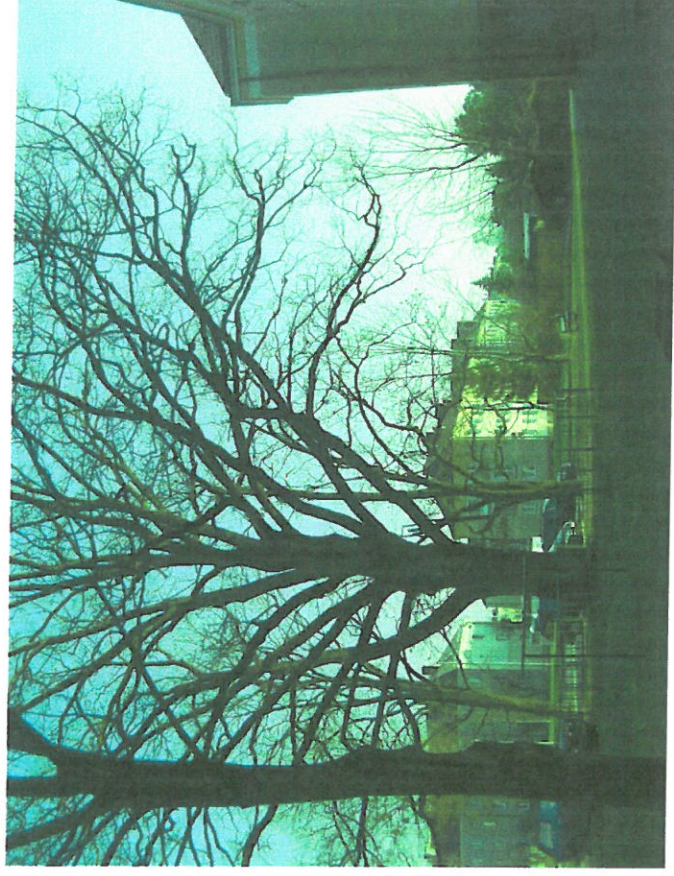
Dąb szypułkowy przy ulicy Księcia Mieszka I nr 1

7. Dąb szypułkowy – rośnie między budynkami wielorodzinnymi przy ulicy Księcia Mieszka I nr 1 a budynkiem przy ulicy Dywizjonu 303 nr 1. Drzewo jest ogrodzone metalowymi przesłami z rurek stalowych pomalowanych zieloną farbą o wymiarach: 8,25 x 8,25 x 1,27 m. Drzewo ogólnie zdrowe jednak od strony zachodniej na wysokości ok. 5,8 m ma niewielką dziuplę o średnicy ok. 7-8 cm. Tabliczka „Pomnik przyrody” jest.

Rośnie w odległości 7,20 m od niewysokiego dębu szypułkowego; od budynku mieszkalnego przy ulicy Dywizjonu 303 nr 1 – 15,60 m. Gałęzie od tego budynku są w odległości 2,0 m. Drzewo rośnie na parkingu samochodowym między budynkami. W latach poprzednich usuwano i skracano gałęzie na różnych wysokościach. Cięcia prawidłowe i skaleczenia są bądź zarośnięte bądź zarastają. Drzewo asymetryczne lecz statyka prawidłowa. W koronie znajduje się posusz gałęziowy do pilnego usunięcia.

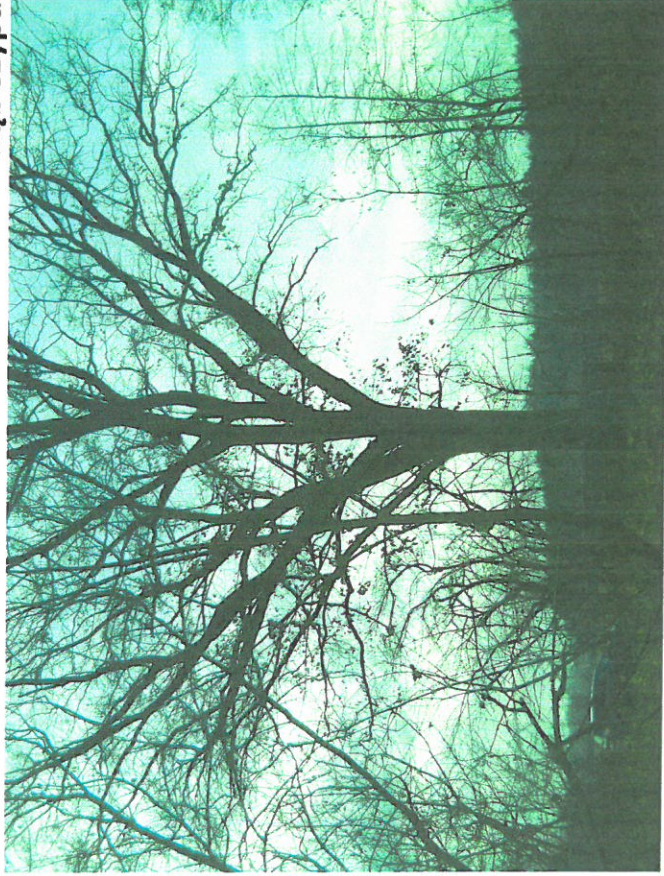
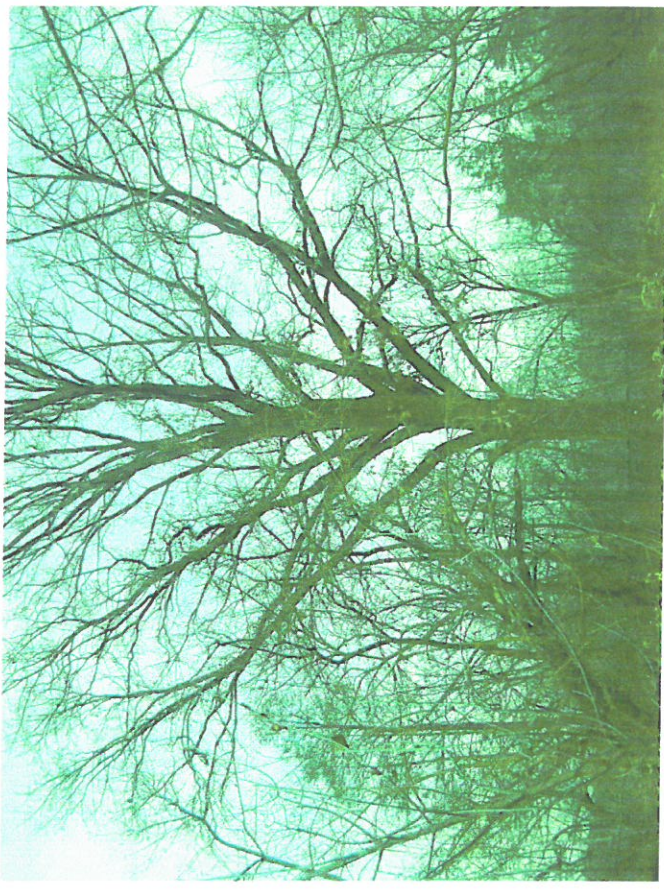
8. Dąb szypułkowy „Wodnik” – rośnie samotnie w odległości ok. 25 m od koryta rzeki Narew. Jest ogrodzony przęsem metalowym wykonanym z grubego drutu stalowego pomalowanego na kolor zielony. Wymiary ogrodzenia: 4,30 x 4,30 x 1,50 m. Tabliczki „Pomnik przyrody” brak. Drzewo jest zdrowe, symetryczne, statyka bardzo dobra.

W latach poprzednich usunięto kilka dolnych gałęzi – rany po cięciach częściowo pozarastane. Od strony rzeki Narew drzewo na wysokości 5,80 m ma dwie małe dziuple o średnicach 2 i 4 cm.

W koronie drzewa występuje posusz gałęziowy – do usunięcia.
