**BIURO STUDIÓW I PROJEKTÓW
GOSPODARKI WODNEJ ROLNICTWA
„BIPROMEL” Spółka z o.o.
ul. Instalatorów 23, 02-237 Warszawa**

**EKSPERTYZA
DOTYCZĄCA STANU TECHNICZNEGO WAŁU
PRZECIWPOWODZIOWEGO RZEKI NARWI KM 143+800 RZEKI
Z PRZEPUSTEM WAŁOWYM ZLOKALIZOWANYM W KM 2+819**

Czerwiec '2019

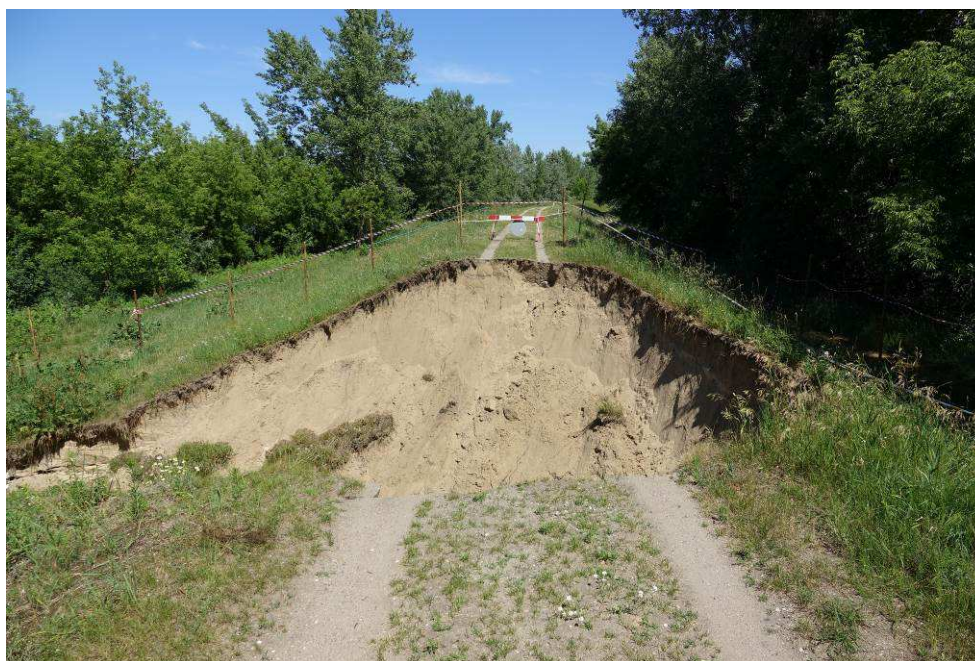
Wał przeciwpowodziowy w miejscu przepustu wałowego został praktycznie całkowicie zniszczony w części która była rozbudowywana ok. roku 1979. Część ławeczki wału o strony zawala została nienaruszona i zachowała swoją rzędną.

Powstała wyrwa sięga ok. 14 m w głąb wału, licząc od ściany wylotu.

Szerokość wyrwy w koronie wału wynosi ok. 14 m.

Szerokość wyrwy w dnie wynosi ok. 4,5 m.

Fot. 1 Wał przeciwpowodziowy. Widok na koronę wału (w górę rzeki) oraz powstałą wyrwę. Korpus wału nie posiada przesłony filtracyjnej.

Wyrwa w wale przeciwpowodziowym wymaga natychmiastowej zabudowy.

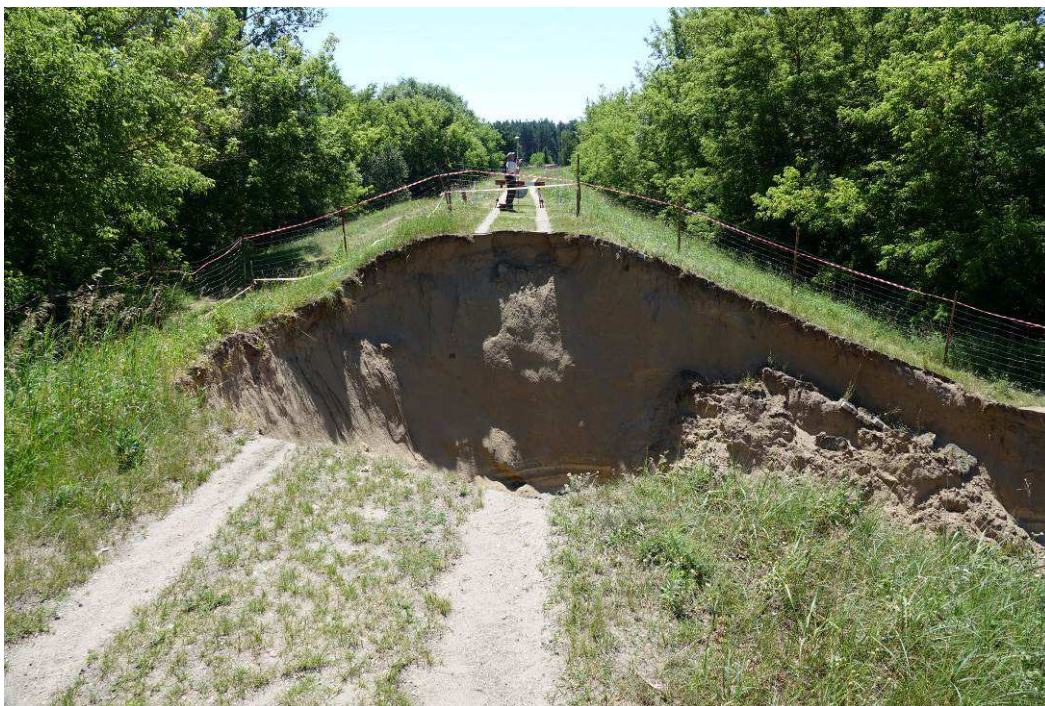
Fot. 2 Wał przeciwpowodziowy. Widok na koronę wału oraz powstałą wyrwę (w dół rzeki). Widoczna pozostałość ławeczki od strony zawala.

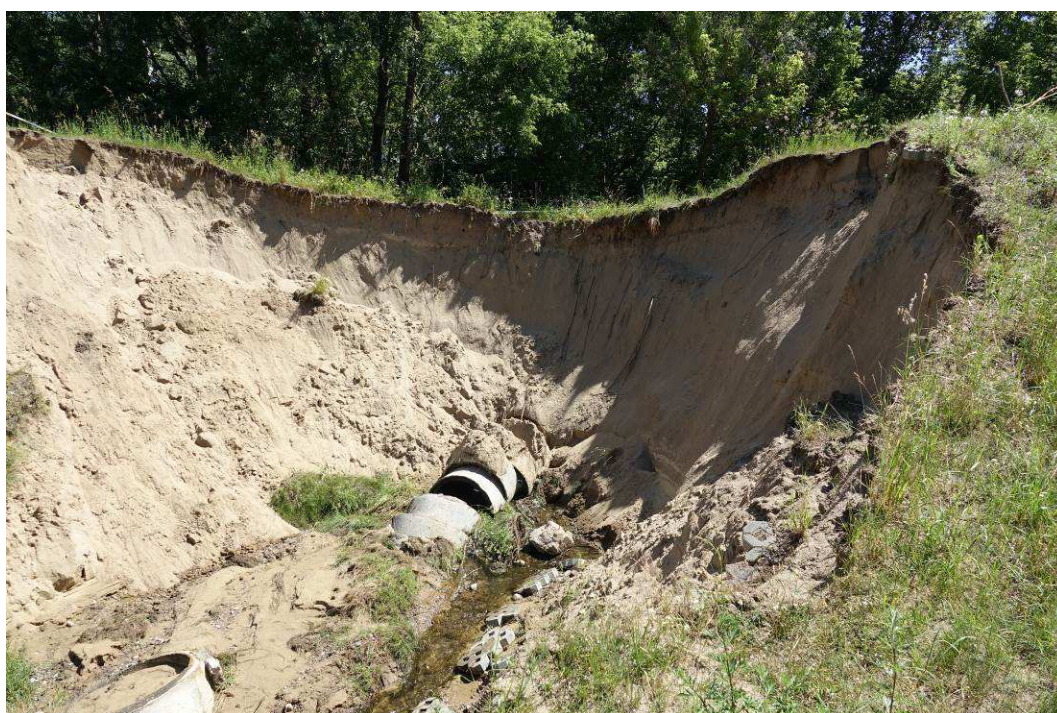
Fot. 4 Wał przeciwpowodziowy. Wyrwa powstała od strony wylotu z przepustu wałowego. Widoczne kręgi ze zniszczonego przewodu przepustu.

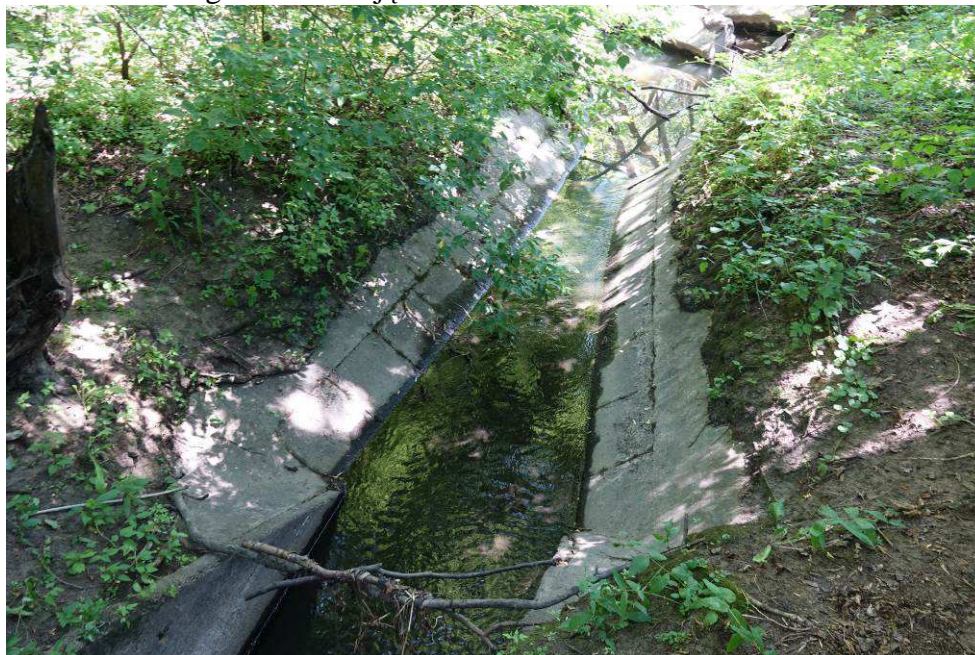
Fot. 5 Umocnienia dna i skarp kanału dopływowego do przepustu wałowego.

Widoczne są umocnienia skarp wykonane z płytek chodnikowych 50x50x6 cm. Powyżej płytek wykonany został pas umocnień z betonu wylewanego. Jego stan wskazuje że działanie to było podjęte w ramach bieżącej konserwacji przepustu. W dolnej części fotografii widoczne są trójkątne skrzydełka wlotu do przepustu.

a/ Umocnienia sztywne znajdujące się bezpośrednio powyżej wlotu są w stanie dostatecznym, miejscami złym. Noszą one ślady napraw które miały miejsce w dość odległej przeszłości.

a/ Remont koryta kanału dopływowego po istniejącej trasie na długości ok. 40 m. Wymagane jest odtworzenie przekroju poprzecznego kanału, remont umocnień stopy skarp oraz remont umocnień betonowych przed wlotem do przepustu.

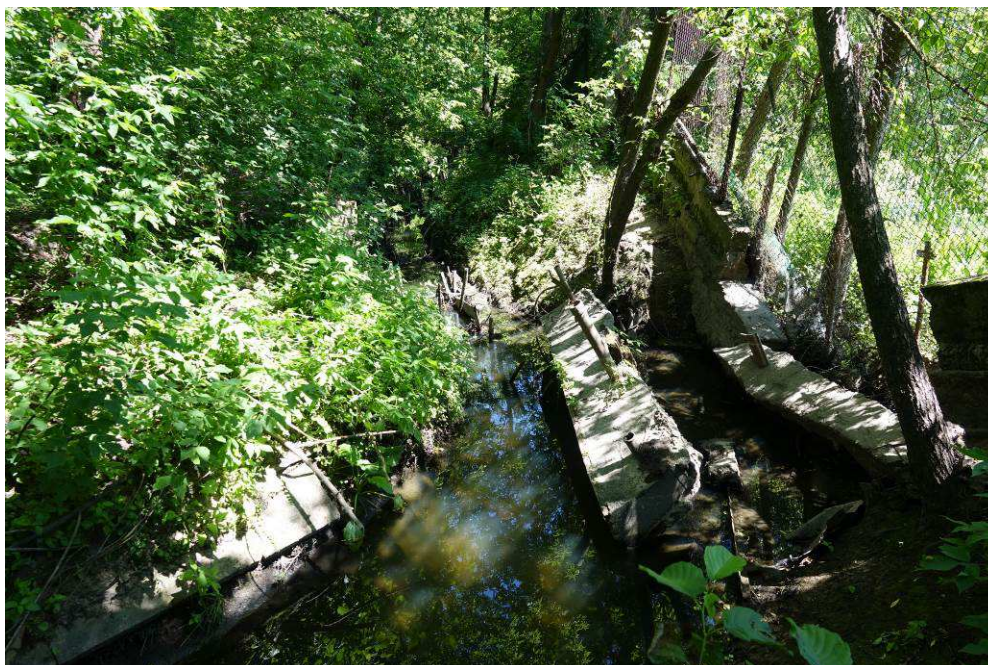
Fot. 6 Kanał dopływowy. Widoczne elementy betonowe pochodzące ze zniszczonego ogrodzenia i utrudniające przepływ w korycie kanału.

b/ koryto kanału powyżej umocnień jest w stanie skrajnie złym. Jest ono częściowo zawalone blokami betonowymi pochodzącymi ze starego ogrodzenia, które dawno temu uległo zniszczeniu. Skarpy koryta na całej długości zostały zabezpieczone metodami chałupniczymi przed osuwaniem się. Zabezpieczenia te to m. innymi powbijane w dno pręty stalowe i pojedyncze kołki drewniane za które zostały "założone" np. płyty faliste z eternitu (materiał niebezpieczny), płyty blaszane, deski drewniane i.t.p. W miejscu gdzie kanał wypływa ze zlokalizowanego powyżej stawu wybudowano rodzaj stopnia spiętrzającego wodę w stawie o ok. 40 cm.

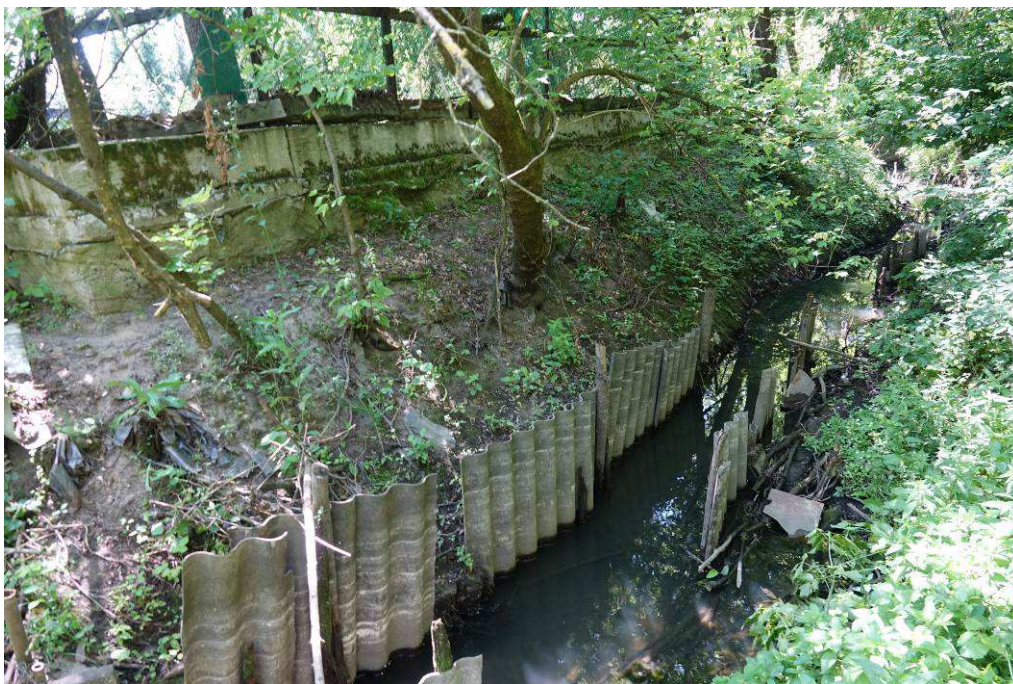
Fot. 7 Kanał dopływowy. Widoczne zabezpieczenia skarp przed osuwaniem zlokalizowane powyżej umocnień z płytek betonowych. Użyty materiał i sposób wykonania wskazują, że było to działanie nieprofesjonalne, wykonane metodą "gospodarczą".

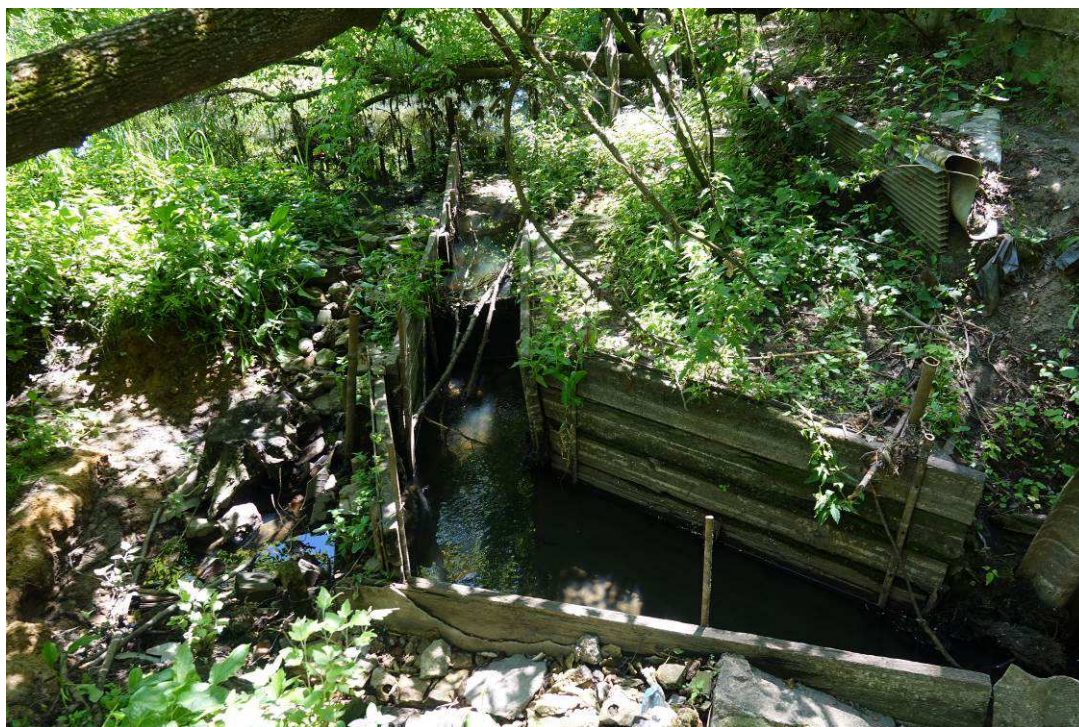
Fot. 8 Kanał dopływowy

Widoczne nieprofesjonalne umocnienia brzegów kanału oraz w głębi, zastawka podwyższająca poziom wody w istniejącym zbiorniku terenowym wody (stawie).

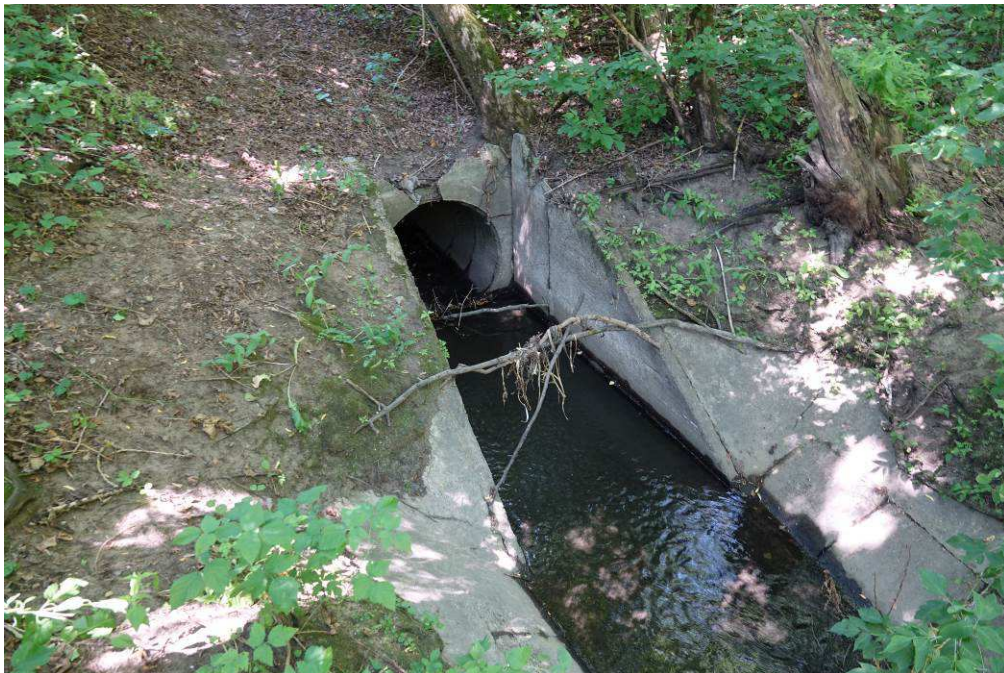
Fot. 9 Wlot do przepustu wałowego

Widoczne elementy konstrukcyjne (doki i ściana pionowa) oraz fragment umocnień kanału dopływowego.

Istniejący wlot do przepustu wykonany został z prefabrykowanych elementów żelbetowych. Widoczne są ubytki i pęknięcia w konstrukcjach doku wlotu i ścianie pionowej. Brak jest prowadnic umożliwiających założenie zamknięć remontowych/awaryjnych.

Stan techniczny wlotu w chwili obecnej określono jako dostateczny.

Obecnie spełnia on swoją funkcję w stopniu wystarczającym. Biorąc jednak pod uwagę konieczność odtworzenia całego przepustu wałowego należy rozważyć remont polegający na jego rozbiórce i odbudowie.

b/ Remont wlotu do przepustu polegający na odbudowie doku wlotowego w istniejącej lokalizacji jako konstrukcji żelbetowej, monolitycznej, wyposażonej w prowadnice zamknięć remontowych/awaryjnych. Rzędna wlotu proponuje się podwyższyć o ok. 0,40 m tj. do rzędnej 90,70 m npm.

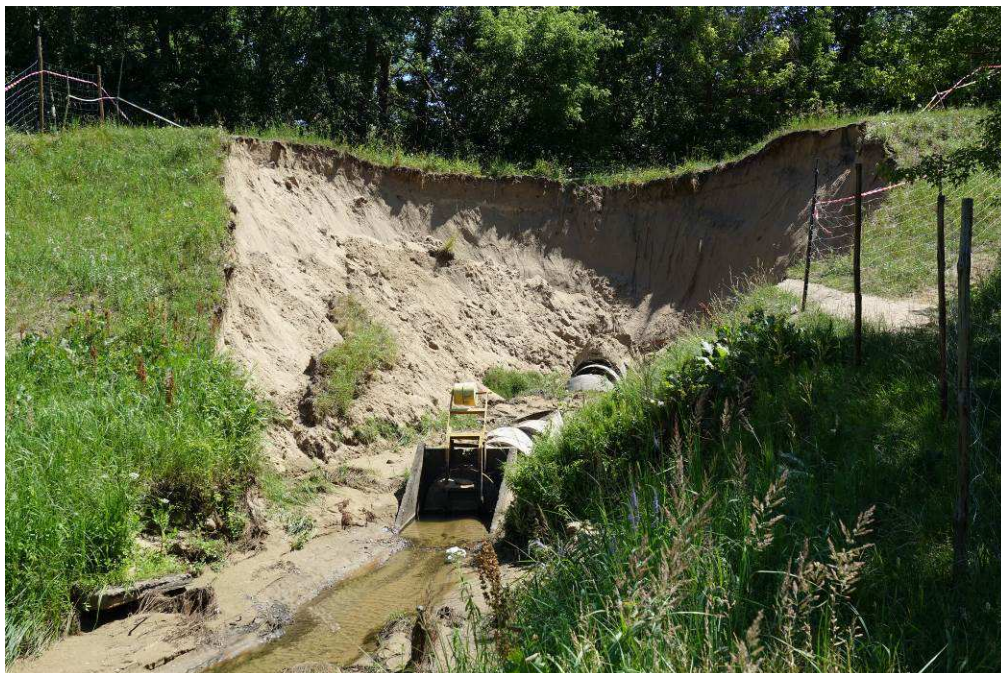
Fot. 10 Rurociąg przepustu.

Widoczny wylot z przepustu wałowego oraz zniszczony rurociąg

Rurociąg przepustu został on całkowicie zniszczony od strony koryta Narwi na długości $\sim 13 \div 14$ m. Część rurociągu o długości ~ 13 m znajdująca się pod korpusem ławeczki wału nie została uszkodzona.

Stan techniczny rurociągu określono na skrajnie zły - rurociąg zniszczony w skutek awarii. Wymaga on natychmiastowego remontu polegającego na odbudowie.

c/ Remont rurociągu przepustu wałowego polegający na całkowitym rozebraniu istniejącego przewodu z kręgów betonowych i wykonaniu nowego rurociągu. Materiał rurociągu należy określić w trakcie robót projektowych. W niniejszej wstępnej koncepcji można wskazać na rurociągi: stalowy, GRP oraz rury betonowe "WIPRO" o długości 2,50 m.

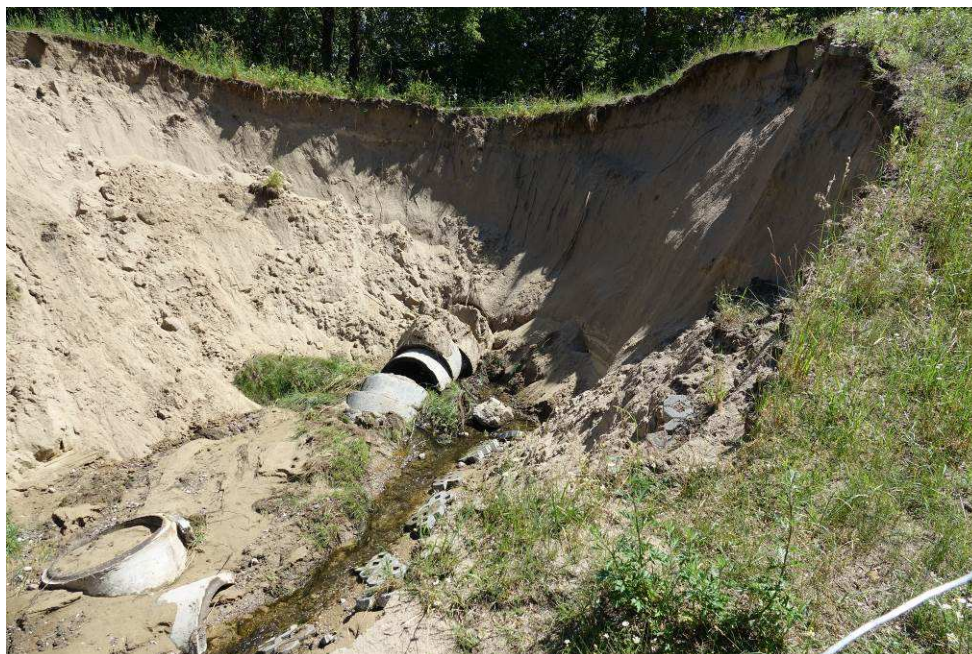
Fot. 11 Rurociąg przepustu.

Widoczne podmyte i poprzestawiane kręgi żelbetowe. Obok, na dnie wyrwy widoczne są betonowe płyty ażurowe 60 x 40 x 10 cm (parkingowe) stanowiące prawdopodobnie umocnienie wału w rejonie przepustu wałowego.

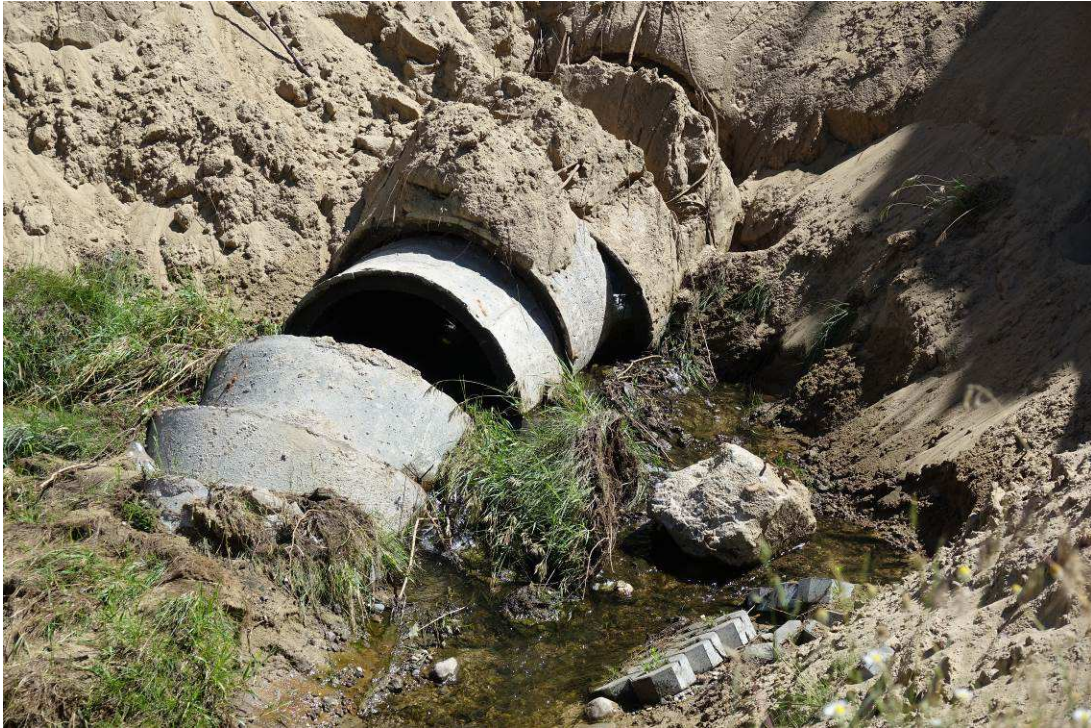
Fot. 12 Rurociąg przepustu.

Jak na fot. 11 - w zbliżeniu. Widoczne są ślady po obetonowaniu styków rur.

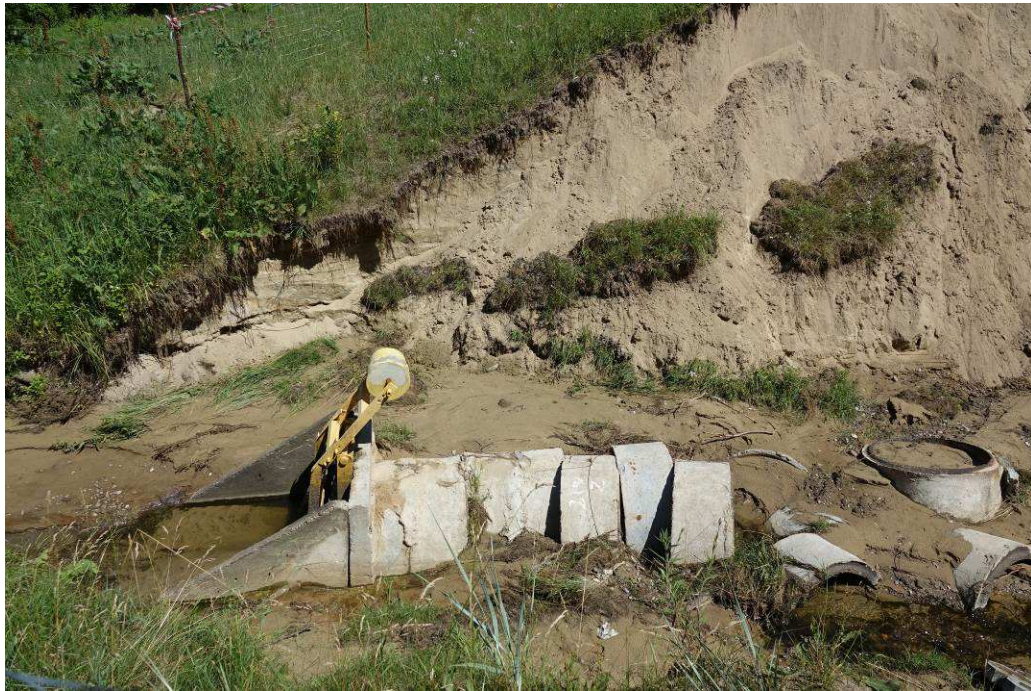
Fot. 13 Wylot przepustu wałowego. Widok z boku.

Widoczny jest wylot rurociągu wyposażony w klapę zwrotną. Dok z trójkątnymi skrzydełkami nie nosi śladów zniszczeń. Widoczny jest również rozmyty odcinek rurociągu. Należy zwrócić uwagę, na wylot wraz z dwoma kręgami który nie uległ najprawdopodobniej przesunięciu lub osiadaniu. Nienaruszone jest obetonowanie styków kręgów jak również połączenie ścian trójkątnych ze ścianą pionową. Może to świadczyć o tym że wylot rurociągu znajduje się na swojej pierwotnej rzędnej oraz we właściwym miejscu.

Dok wylotu został zamulony gruntem wynoszonym z wyrwy w wale do wysokości sięgającej połowy średnicy rurociągu. Na skutek tego kłapa zwrotna została zablokowana w pozycji lekko uchylonej, co umożliwia niewielki przepływ.

Stan techniczny doku wylotu w chwili obecnej określono jako dostateczny a stan kłapy zwrotnej jako dobry, wymagający konserwacji.

Biorąc pod uwagę konieczność odtworzenia całego przepustu wałowego należy wykonać remont wylotu polegający na jego rozbiórce i odbudowie. Jedynym elementem który będzie można wykorzystać ponownie jest kłapa zwrotna. Urządzenie jest kompletne i wymagać będzie remontu polegającego na weryfikacji części i konserwacji urządzenia.

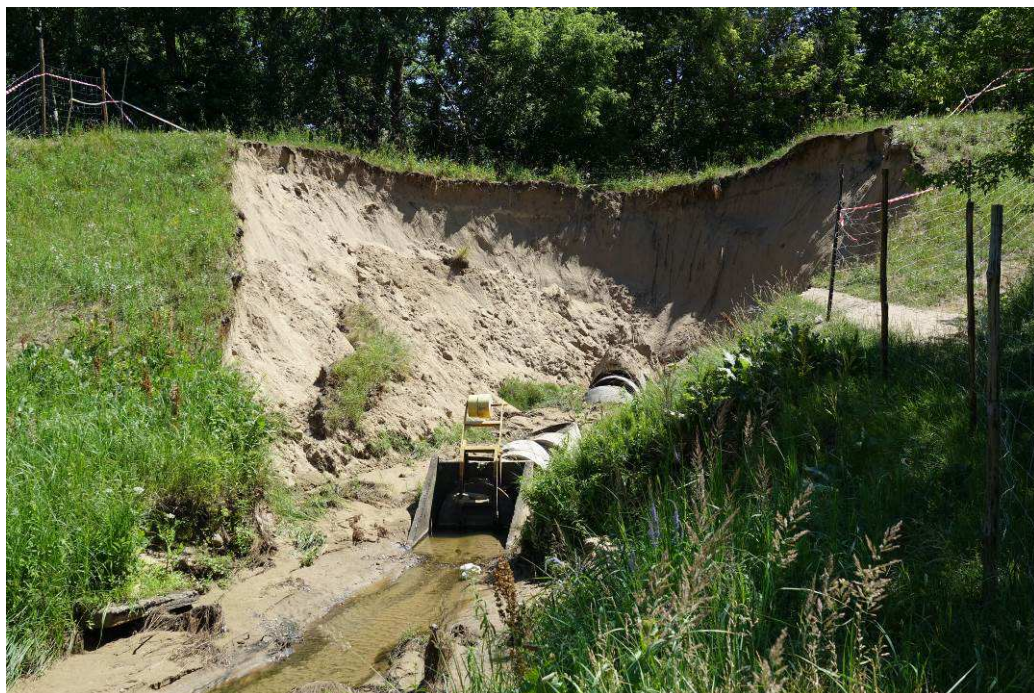
Fot. 14 Wylot przepustu wałowego. Widok od strony kanału odpływowego.

Widoczne jest zamulenie piaskiem doku wylotowego.

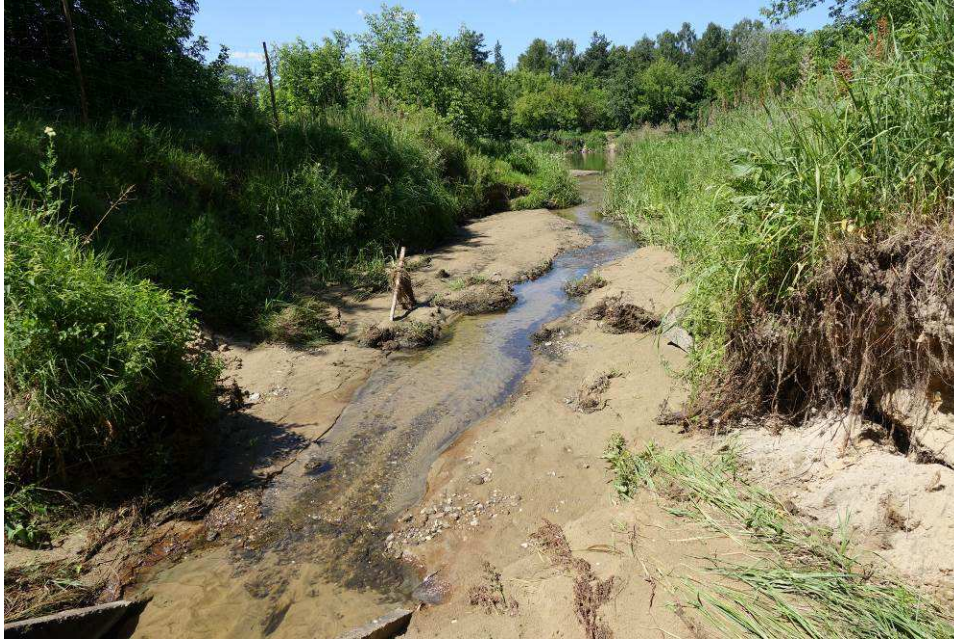
Fot. 15 Kanał odpływowy. Widok od strony wylotu przepustu w stronę koryta Narwi.

Brak śladu trasy kanału odpływowego. Widoczny jest fragment doku wylotowego oraz zamulenie piaskiem jego dna.

Kanał odpływowy został całkowicie zniszczony. Brak jest śladów po umocnieniach. Koryto kanału przestało istnieć - całkowicie zostało wypełnione piaskiem. W korycie Narwi, bezpośrednio za ujściem kanału powstała piaszczysta łacha utworzona z gruntu wyniesionego z wyrwy w wale.

Stan techniczny kanału określono na skrajnie zły - wymagający odtworzenia po awarii.

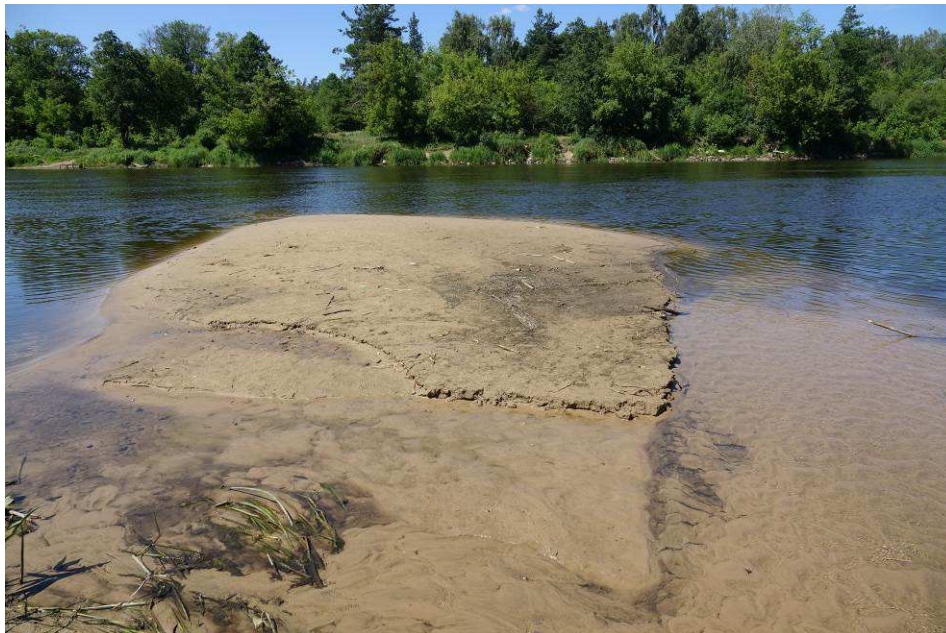
Fot. 16 Kanał odpływowy. Widok na utworzoną w korycie Narwi piaszczystą łachę.
