NAZWA ZAMÓWIENIA **Wykonanie prac porządkowych
oraz robót związanych z bieżącym utrzymaniem
przepustu w ciągu ulicy Bohaterów Westerplatte
km 0+743 w Ostrołęce**

STADIUM **Opis techniczny
Dokumentacja fotograficzna
Przedmiar robót
Kosztorys ofertowy
Specyfikacje techniczne wykonania i odbioru robót
(Szczegółowe Specyfikacje Techniczne)**

Opis techniczny
*do wykonania prac porządkowych
oraz robót związanych z bieżącym utrzymaniem przepustu
w ciągu ulicy Bohaterów Westerplatte km 0+743 w Ostrołęce*

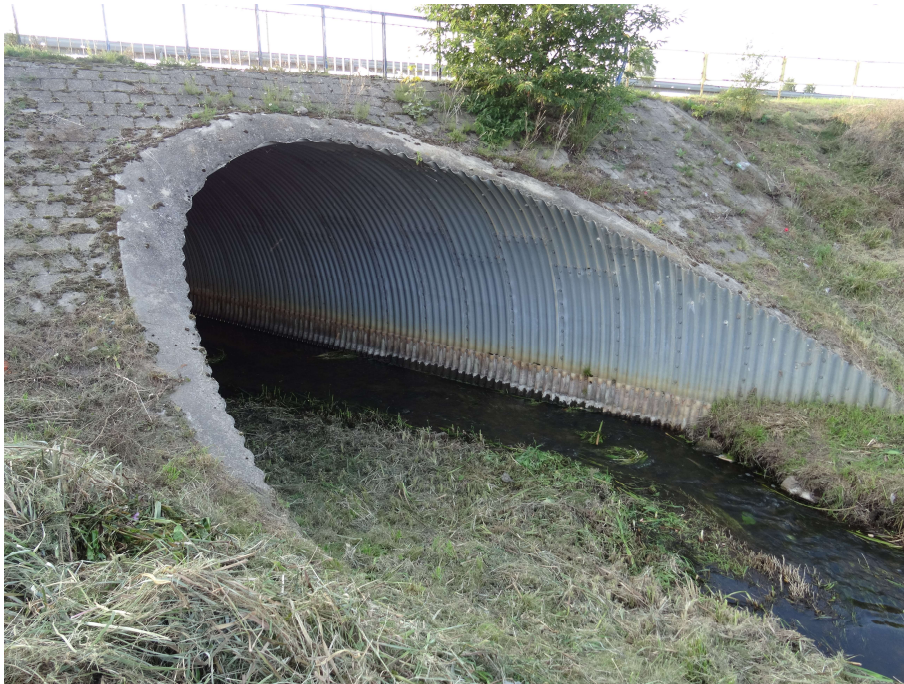
Fot.1. Widok przepustu od strony wlotu
- zanieczyszczenia i roślinność na umocnieniu skarp

Należy usunąć wszelkie zanieczyszczenia oraz roślinność z powierzchni jezdni, poboczy, chodników, umocnień, przepustu itp..

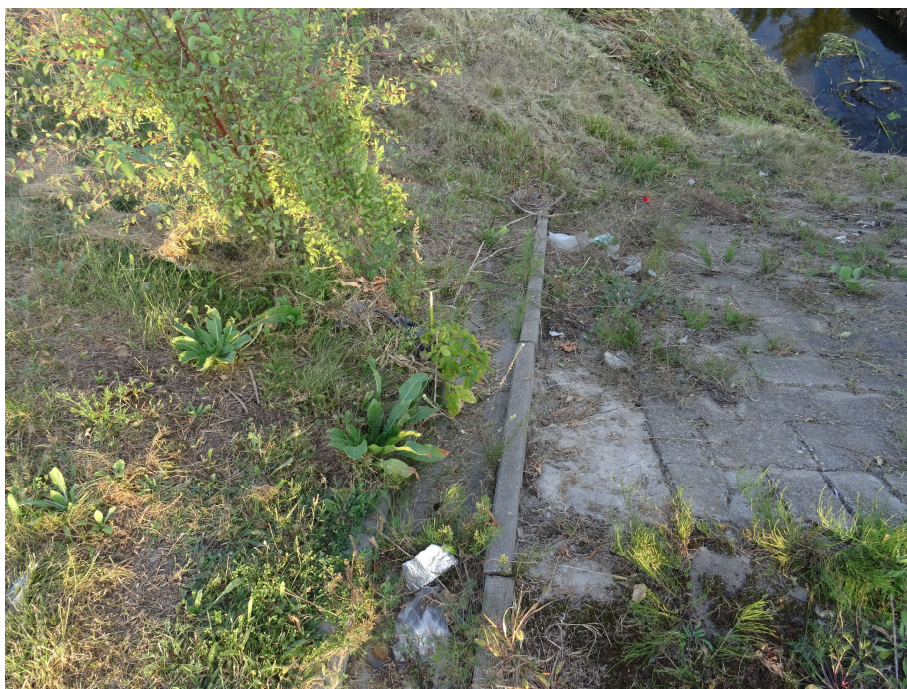
Fot.2. Widok ścieku skarpowego i umocnienia skarp od strony wlotu-
zanieczyszczenia i roślinność

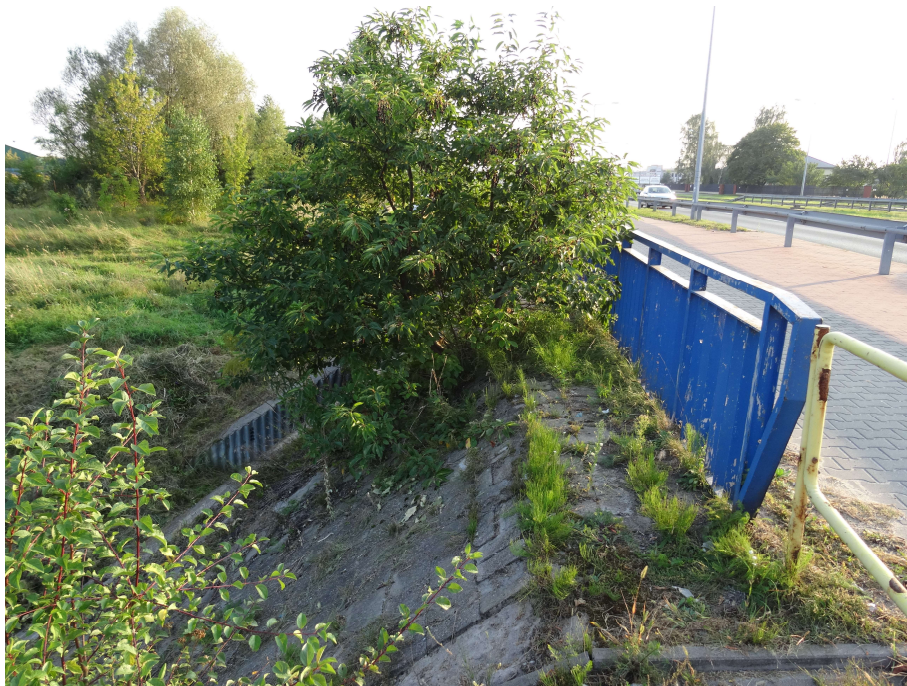
Fot.3. Umocnienie skarp od strony wlotu-zanieczyszczenia i roślinność na umocnieniu skarp, korozja balustrad

Naprawa balustrad obejmuje demontaż balustrad nad przepustem, wykonanie podwyższenia do wys. 110 cm i ponowny montaż balustrad. Zakres robót obejmuje również oczyszczenie i wykonanie zabezpieczenia antykorozyjnego balustrad oraz oczyszczenie i wykonanie zabezpieczenia antykorozyjnego wygradzenia stalowego typu olsztyńskiego na całej jego długości.

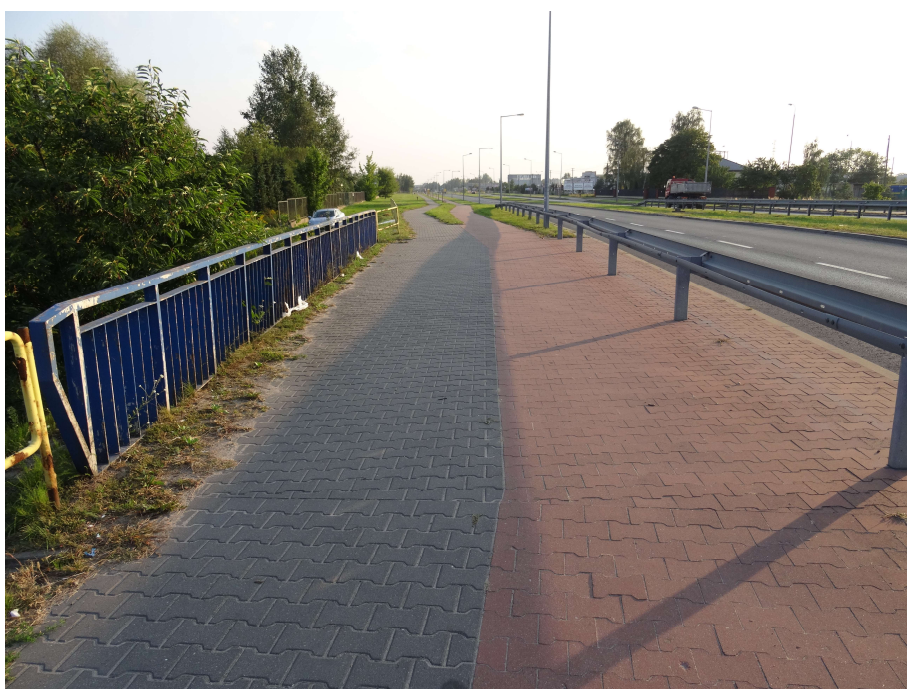
Fot.4. Widok chodnika i ścieżki rowerowej strona prawa (od strony wlotu)-zanieczyszczenia i roślinność wzdłuż balustrad, korozja balustrad

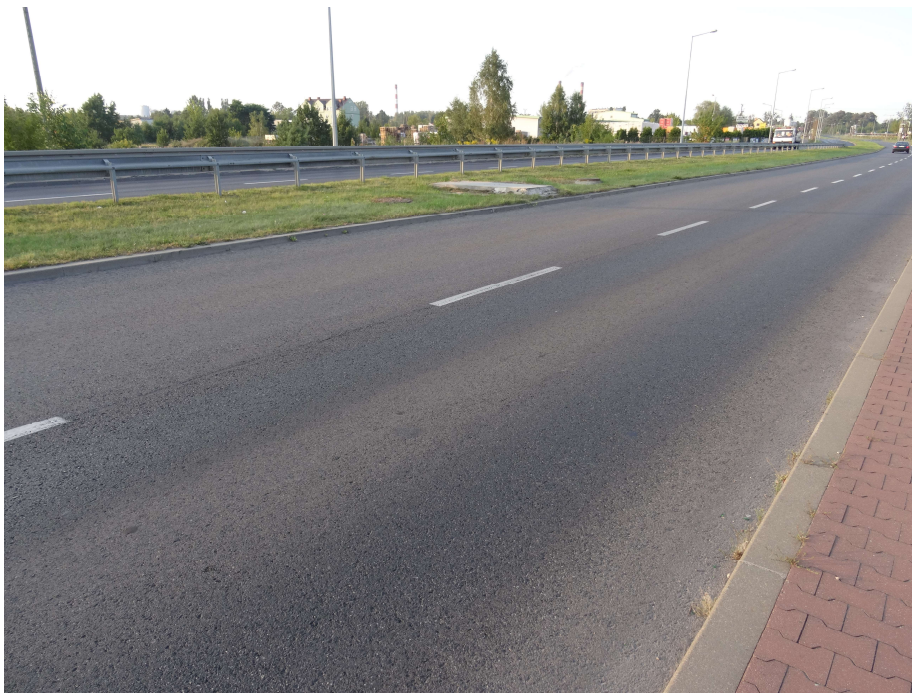
Fot.6. Jezdnia prawa (od strony wlotu)
– zanieczyszczenia wzdłuż krawężników

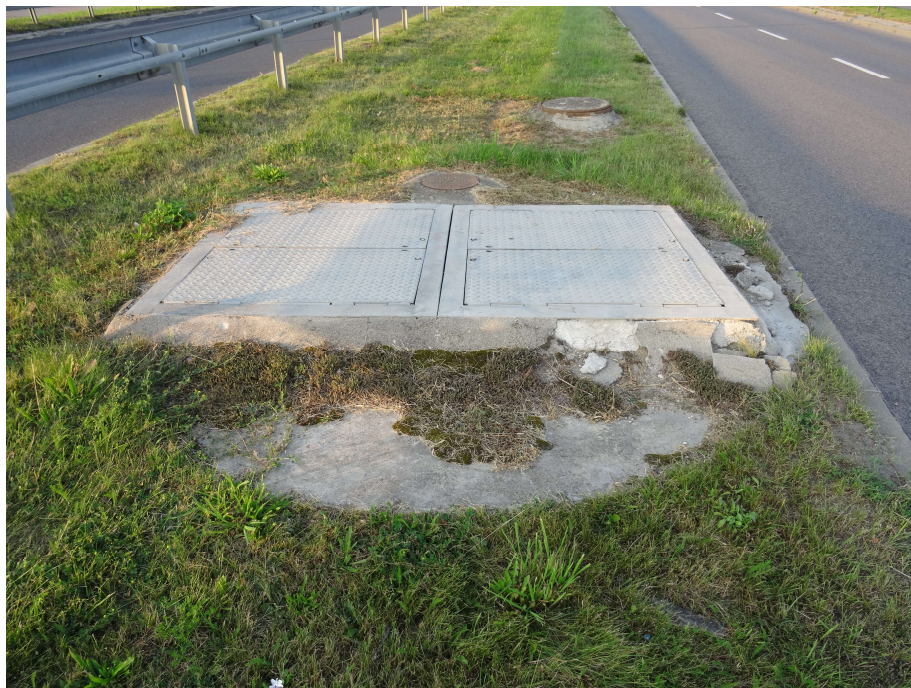
Fot.7. Studzienki w pasie rozdziału
- uszkodzona opaska betonowa, wystające ponad teren pokrywy studzienek

Humusowanie z obsianiem nasionami traw- obejmuje uzupełnienie miejscowych ubytków gruntu przy chodnikach, ścieżce rowerowej, w pasie rozdziału tak, żeby pokrywy studzienek nie wystawały ponad powierzchnię terenu oraz uzupełnienie miejscowych ubytków gruntu na brzegach rzeki.

Naprawa ubytków betonu zaprawami PCC obejmuje usunięcie skorodowanego betonu na powierzchniach wieńców przepustu i powierzchniach przy balustradach o średniej grubości 2 cm , a następnie naprawę powierzchni betonu zaprawami typu PCC. Naprawa opaski betonowej studzienki obejmuje usunięcie skorodowanego lub uszkodzonego betonu istniejącej opaski a następnie naprawę powierzchni betonu zaprawami typu PCC opaski betonowej studzienki wjazdu w pasie rozdziału .

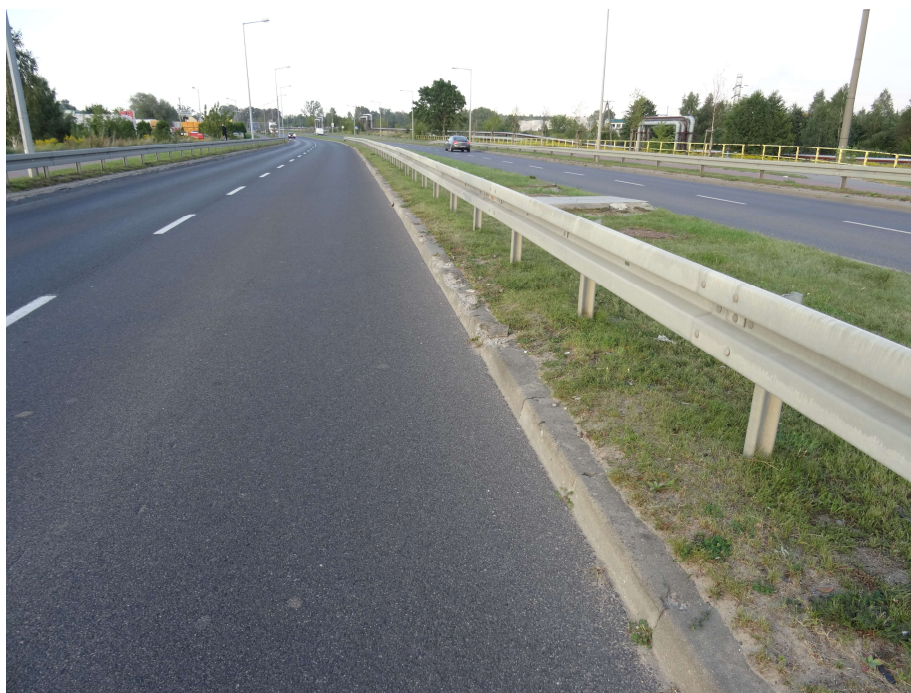
Fot.8. Bariera w pasie rozdziału i jezdnia lewa (od strony wylotu)
– zanieczyszczenia wzdłuż krawężników

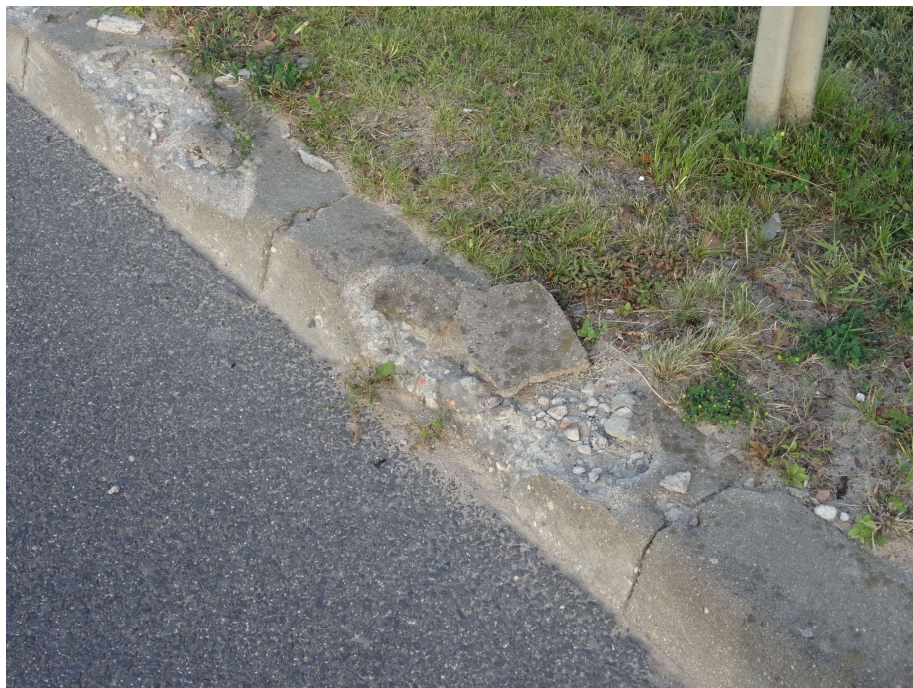
Fot.9. Korozja krawężnika przy pasie rozdziału - jezdnia lewa

Wymiana krawężników obejmuje usunięcie uszkodzonych lub skorodowanych krawężników betonowych i wbudowanie nowych krawężników wraz z niezbędnymi robotami towarzyszącymi.

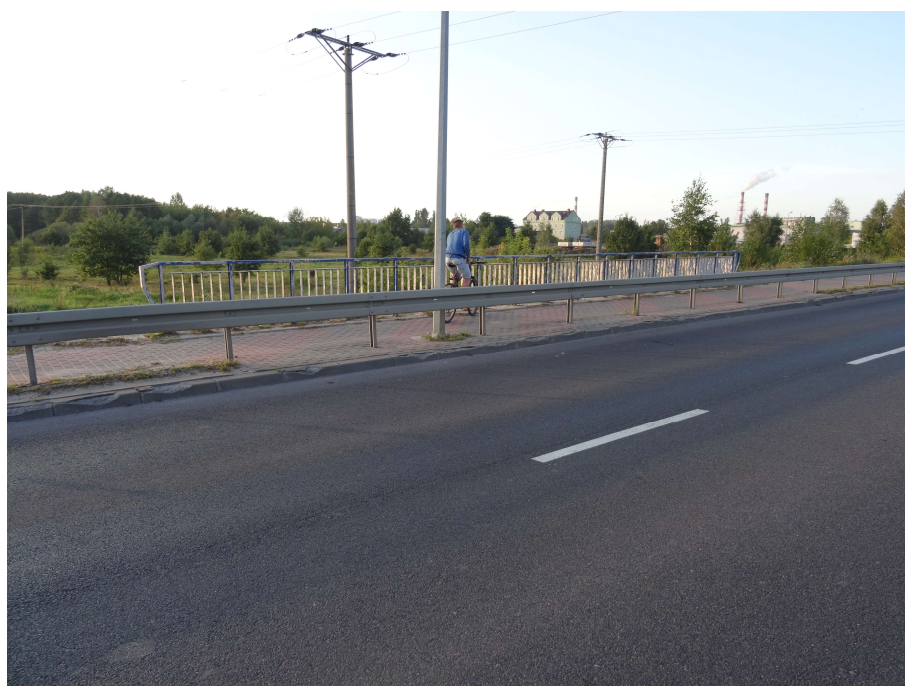
Fot.10. Jezdnia lewa i chodnik lewy (od strony wylotu)
- korozja krawężnika

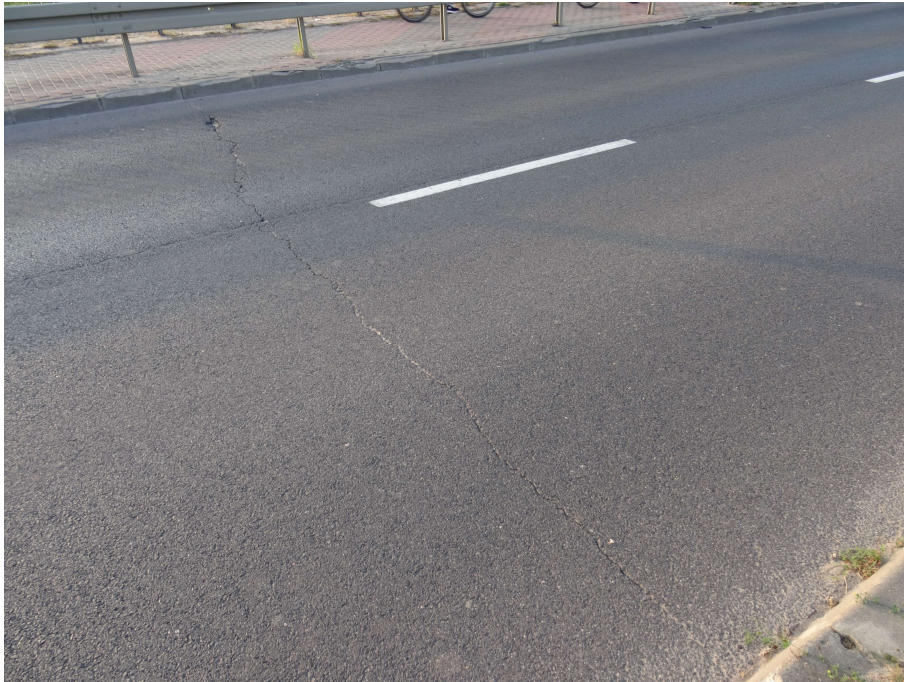
Fot.11. Jezdnia lewa – rysa w nawierzchni

Naprawa jezdni obejmuje wykonanie miejscowych napraw w zakresie rys w jezdni oraz wykonanie miejscowych napraw w zakresie deformacji jezdni w obrębie przepustu i dojazdów oraz w obrębie kratki ściekowej na jezdni południowej od strony zachodniej.

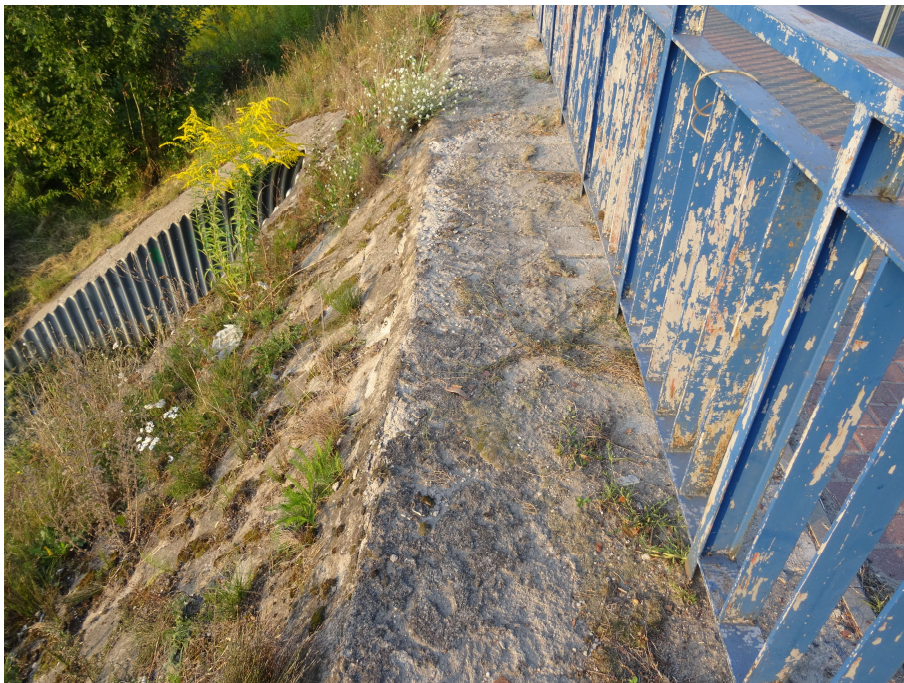
Fot.12. Jezdnia lewa i chodnik lewy (od strony wylotu)
-zanieczyszczenia i roślinność wzdłuż balustrad i na umocnieniu skarp,
korozyja balustrad i betonu umocnienia

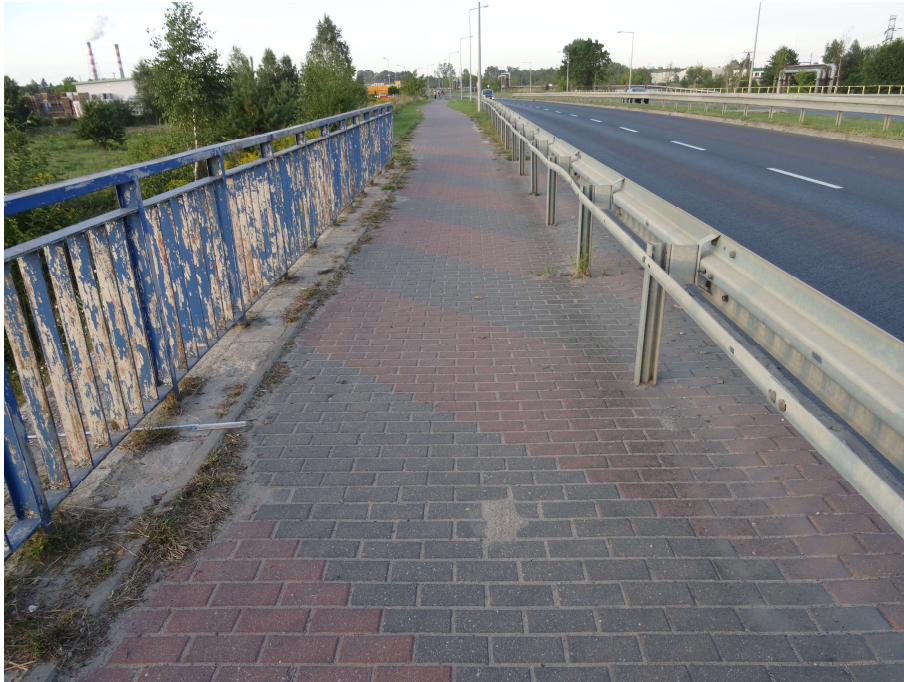
Fot.13. Jezdnia lewa i chodnik lewy (od strony wylotu)
-zanieczyszczenia i roślinność wzdłuż balustrad,
korozja balustrad i betonu umocnienia

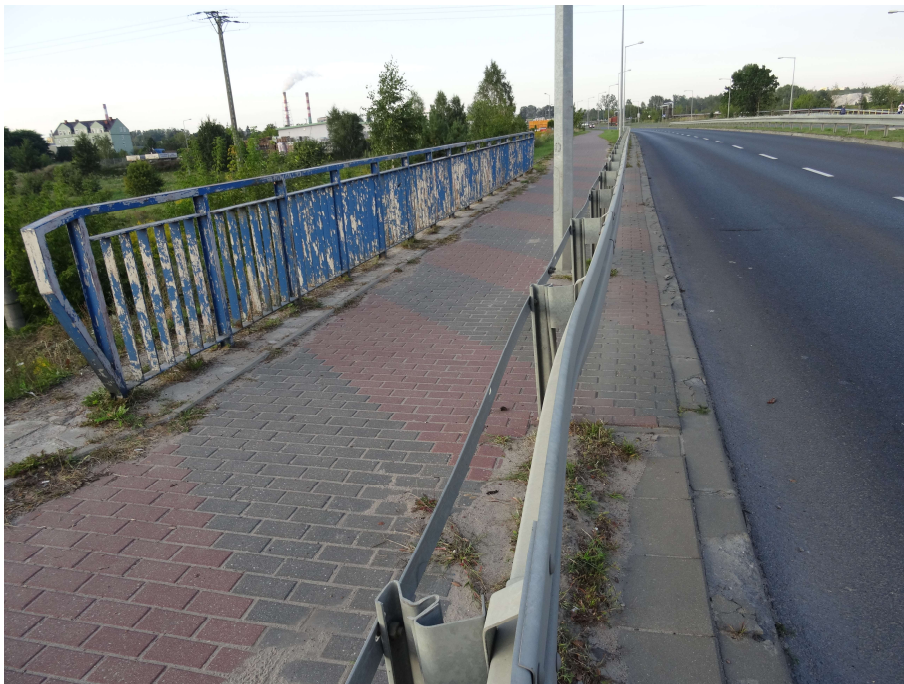
Fot.14. Jezdnia lewa i chodnik lewy (od strony wylotu)
-zanieczyszczenia i roślinność wzdłuż balustrad i barier,
uszkodzenia barier

Naprawa barier obejmuje wymianę uszkodzonych elementów -4 mb bariery i 2 słupków wraz z przekładkami bariery ochronnej oddzielającej jezdnię północną od chodnika

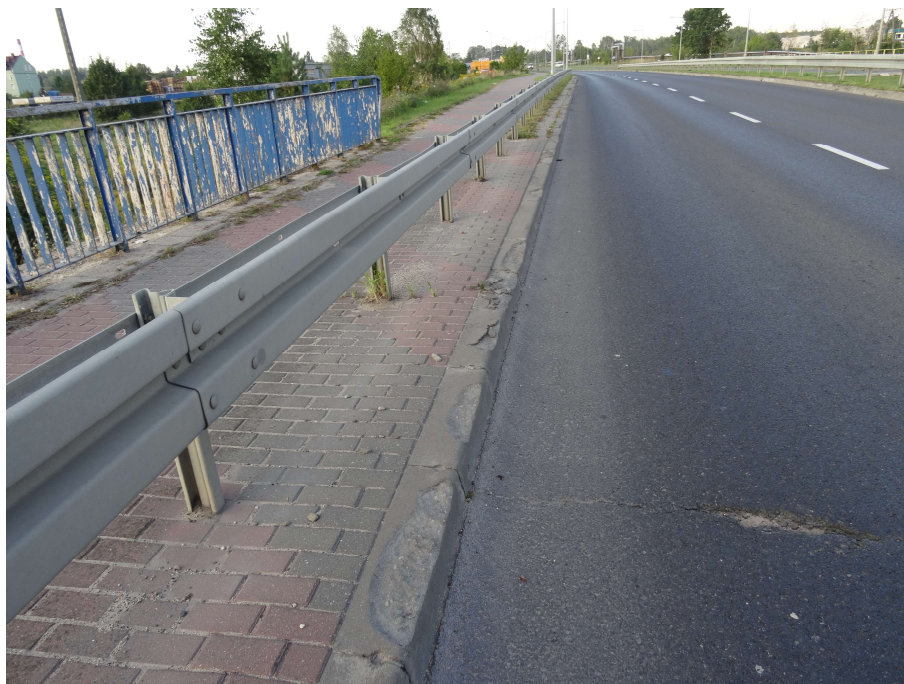
Fot.15. Korozja krawężnika przy chodniku - jezdnia lewa (od strony wylotu)

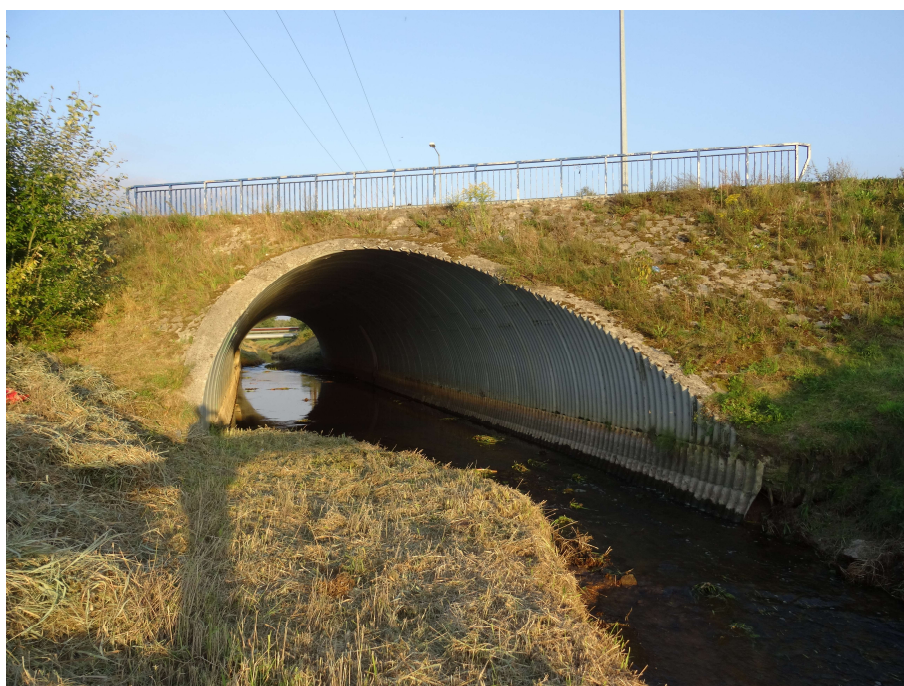
Fot.16. Widok przepustu od strony wylotu
- zanieczyszczenia i roślinność na umocnieniu skarp,
rozmycie brzegu i ubytki gruntu na wylocie

Umocnienie brzegów rzeki obejmuje wykonanie na brzegach rzeki (strona lewa na wylocie i strona prawa na wlocie) palisady z kołków drewnianych o średnicy 10 cm wbijanych na głębokość 1,2 m .

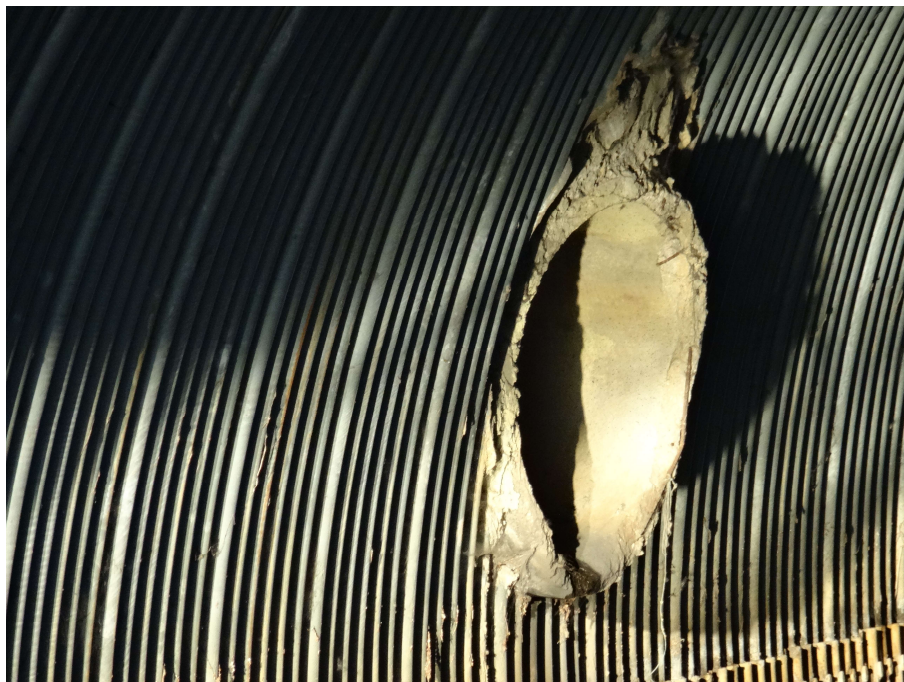
Fot.17. Wnętrze przepustu –rurowy wylot kanalizacji wymagający przedłużenia i uszczelnienia

Przedłużenie rury wylotowej kanalizacji obejmuje przedłużenie rura stalową zabezpieczoną antykorozyjnie rury wylotowej kanalizacji w części przelotowej przepustu od strony wschodniej. Długość rury przedłużającej min. 30 cm. Zakres robót obejmuje również uszczelnienie styków rur z przepustem.

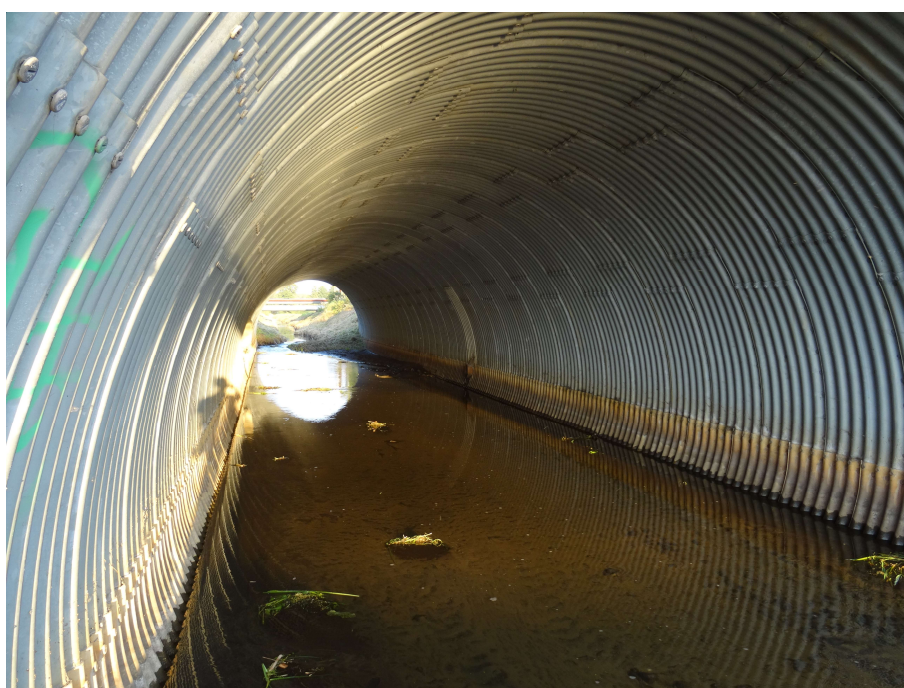
Fot.18. Wnętrze przepustu od strony wylotu- zanieczyszczenia do usunięcia

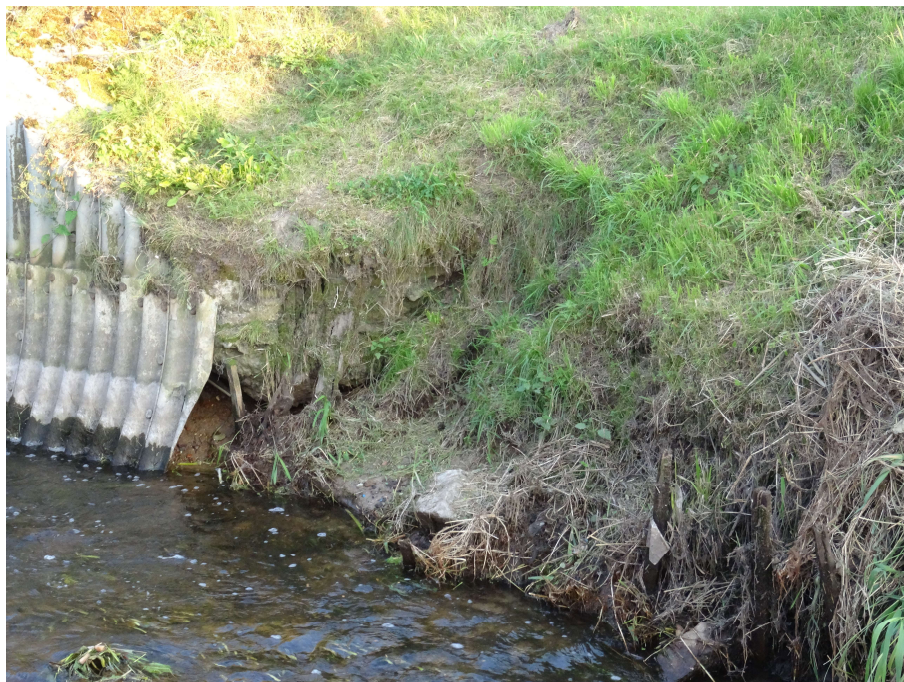
Fot.19. Wylot przepustu na lewym brzegu
- rozmycie brzegu i ubytki gruntu

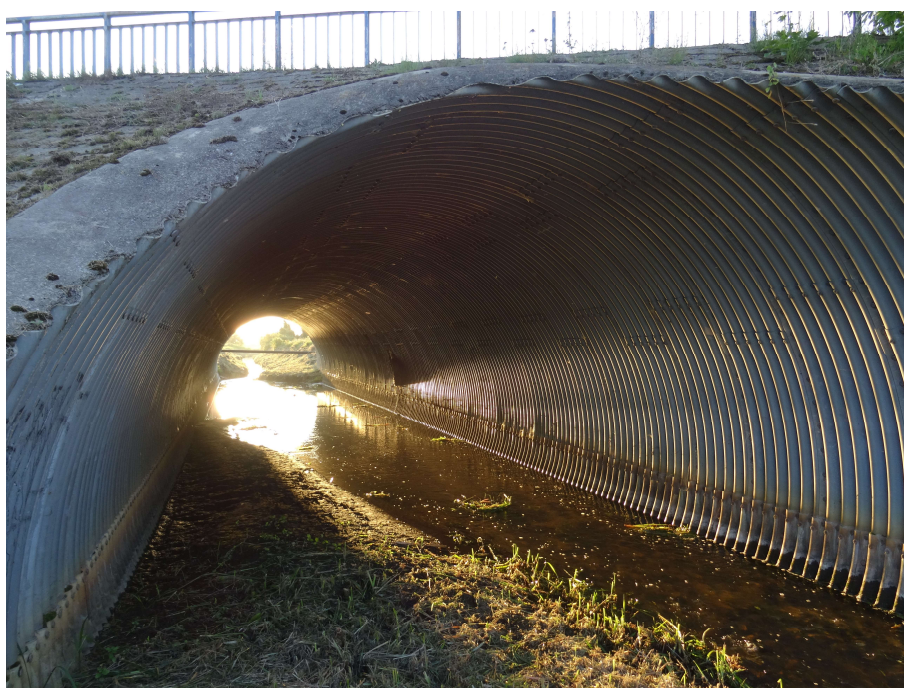
Fot.20. Wnętrze przepustu (od strony wlotu) - zanieczyszczenia do usunięcia
